Framstadvegen 8, 2835 RAUFOSS

**Hel tomannsbolig i etablert  
boligområde - 2 boenheter - kort  
veg til Raufoss sentrum - nærhet  
til turområder.**

Befaringsdato: 25.06.2025

Rapportdato: 01.07.2025

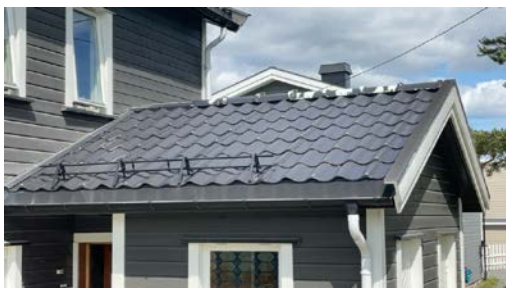
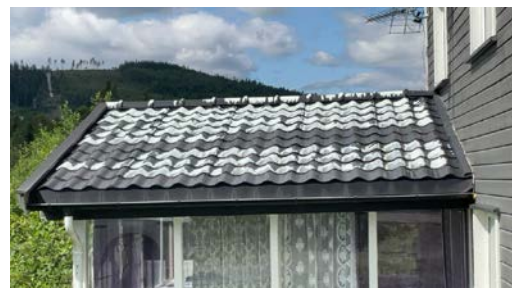
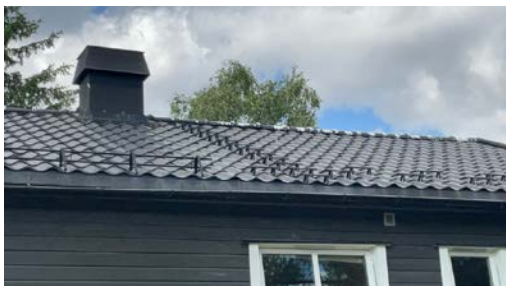
Siden taket (takkonstruksjon, taktekking og skorstein) kun er observert fra bakkenivå, er vurderingen begrenset av dette. Det er ikke sikkerhetsmessig forsvarlig å bevege seg ut på taket eller observere fra stige. Selv om det ikke er avdekket skader under befaringen, betyr ikke dette at det ikke foreligger skader som en besiktigelse på taket kan avdekke. Vær oppmerksom på denne risikoen. En undersøkelse av taket kan utføres av en fagperson under tilstrekkelige sikkerhetsforhold. Taket er tekket med lakkerte metallplater.

Det er flassing på overflater av tekking, dette vil redusere levetiden. Tiltak må påregnes.

- Andre tiltak:
- Når taktekking og undertak begynner å bli gamle, øker risikoen for lekkasjer, noe som kan føre til omfattende og kostbare reparasjoner av underliggende konstruksjoner dersom en ikke foretar tiltak på konstruksjonene før dette oppstår.

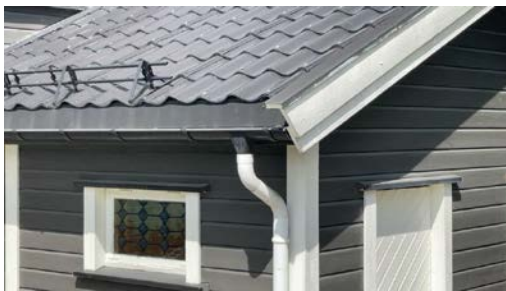
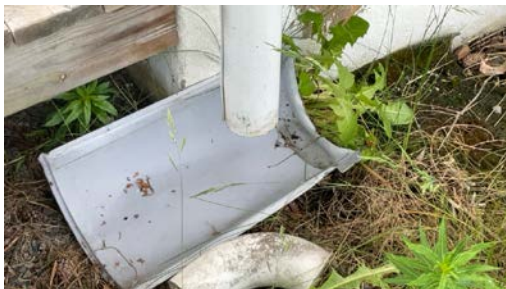
Utvendige beslag, takrenner og nedløp i metall. Vindskier og toppbord i treverk. Takrenner, nedløp og beslag med normal bruksslitasje. Det bemerkes at kontrollen ble utført fra bakkenivå. Ingen store avvik ble registrert, bortsett fra normal bruksslitasje. Det var oppholdsvær på befaringsdagen, slik at renner og nedløpsrørens funksjon var vanskelig å stadfeste med sikkerhet. Det er behov for jevnlig kontroll av eldre takrenner, nedløpsrør og beslag.

Utkast anbefales ledet bort fra grunnmur.

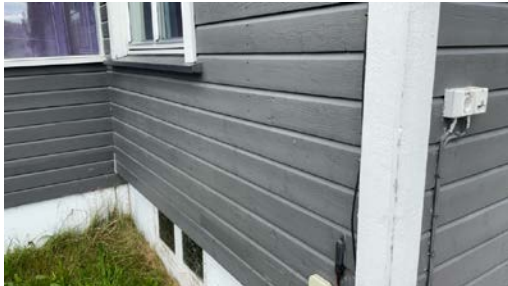
Yttervegg i isolert bindingsverk som var normal byggeskikk på oppføringstidspunktet. Liggende utvendig trekledning Overflatebehandling må normalt påregnes, særlig på værutsatte områder.

Eldre trevegger kan erfaringsmessig ha skjulte skader, spesielt over grunnmuren og rundt vinduer/dører/gjennomføringer. Lufting av kledningen er ikke iht. dagens anbefalte løsning, men heller ikke dårligere enn normal løsning ved husets byggeår.

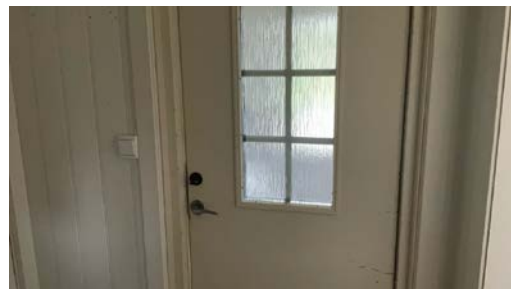
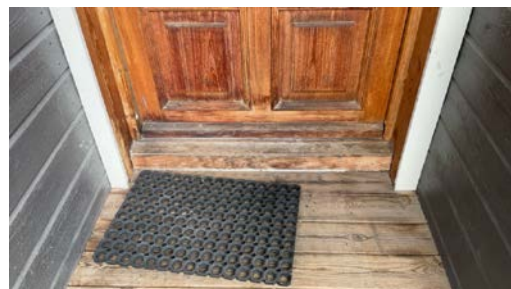
Balkongdør Ytterdør i treverk med 2-lags energiglass. Boddør: Boddør i treverk Balkongdør i treverk med 2-lags energiglass. Overflatevedlikehold og justeringer må påregnes.

- Karmene i dører er værslitte utvendig og det er sprekker i treverket.

- Det må foretas lokal utbedring.

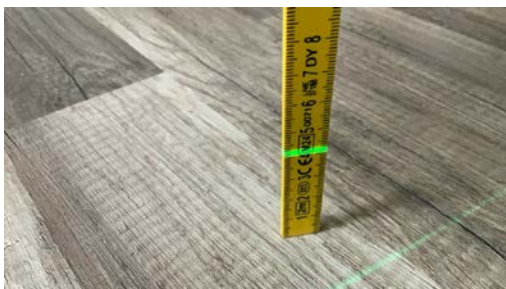
Målt høydeforskjell på over 15 mm gjennom hele rommet. Tilstandsgrad 2 gis med bakgrunn i standardens krav til godkjente måleavvik. Skjevheter og høydeforskjeller i etasjeskillere er kontrollert med krysslaser. Lokale større avvik kan likevel påregnes. Dette er ikke unormalt i denne type boliger. Etasjeskillerne synes å oppfylle sin tiltenkte funksjon.

- Det er målt høydeforskjell på mellom 15-30 mm gjennom hele rommet. Tilstandsgrad 2 gis med bakgrunn i standardens krav til godkjente måleavvik.

- For å få tilstandsgrad 0 eller 1 må høydeforskjeller rettes opp. Det vil imidlertid sjelden være økonomisk rasjonelt som et enkeltstående tiltak i en bolig som dette. Dersom boligen en gang skal renoveres, kan man vurdere slike tiltak.

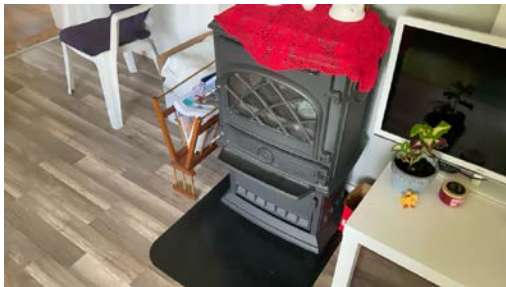
Vedovn 1. etg

Murt pipe i eldre teglstein. Peisovn montert i stue i hver leilighet. Pipe er besiktiget fra bakkenivå og synlige overflater innvendig i bolig. Det anbefales ytterligere undersøkelser av piper og ildsteder ved omsetning av boliger.

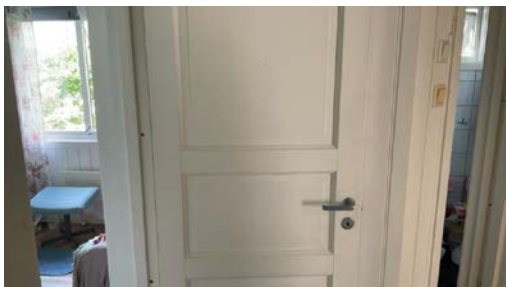
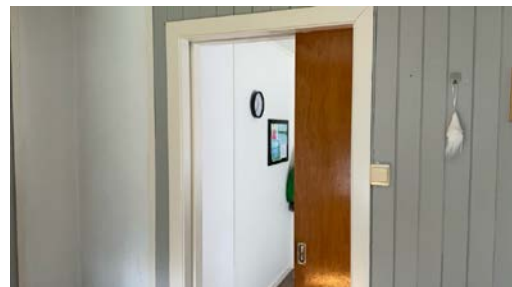
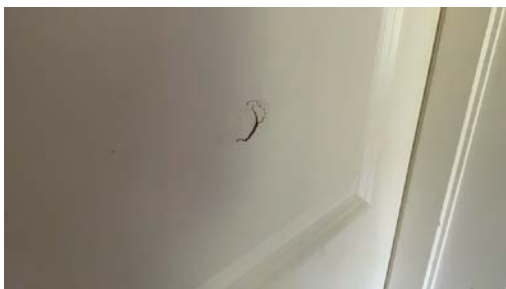
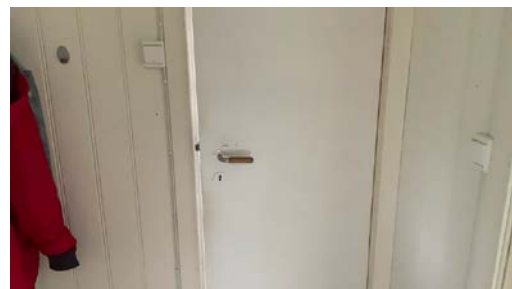
Innvendige dører med malte profilerte overflater og enkelte glatte finerte innvendige dører.

Oppgraderinger/utskiftninger må påregnes. Justeringer og enkelte lokale utbedringer må påregnes.

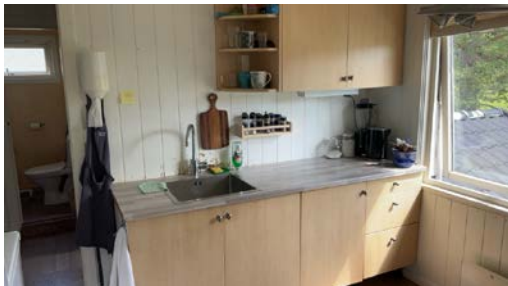
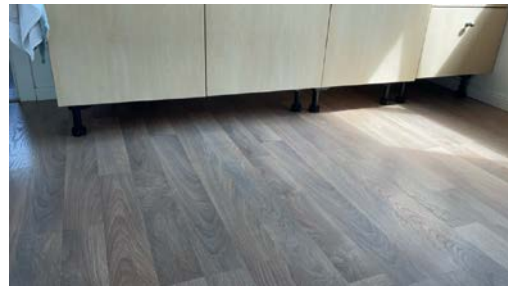
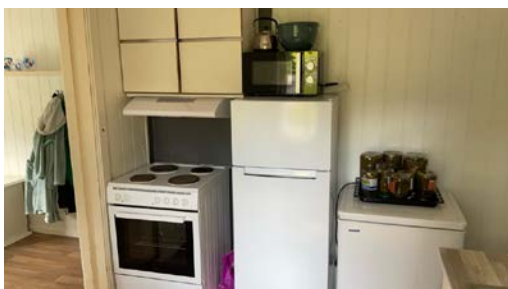
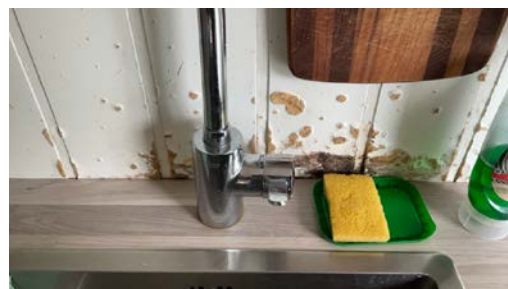
### 1 TG 2 Overflater og innredning

- Det er påvist skader på overflater/kjøkkeninnredning utover normal slitasjegrad.

- Påviste skader må utbedres.
- Det må påregnes lokal utbedring/utskiftning.

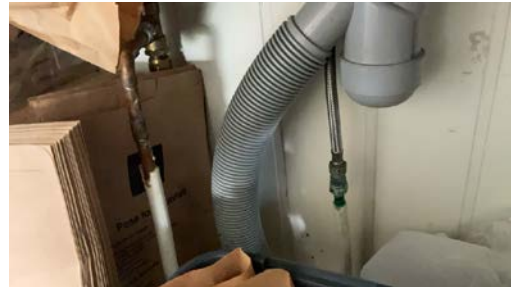
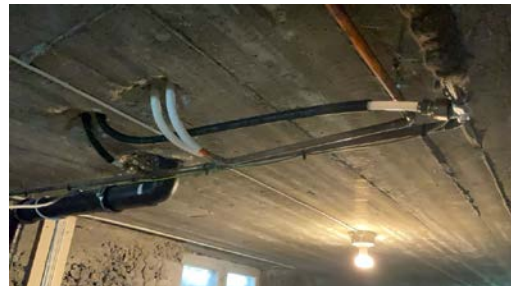
### TG 2 Vannledninger

Kobber/metall. Sanitærinstallasjoner er blant de delene i en bygning som har kortest levetid, er vanskeligst å vedlikeholde, og forårsaker flest vann- og fuktskader. Erfaring viser at hele sanitærinstallasjonen skiftes minst en til to ganger i løpet av bygningens levetid. I tillegg må komponenter som f.eks. armaturer skiftes oftere.

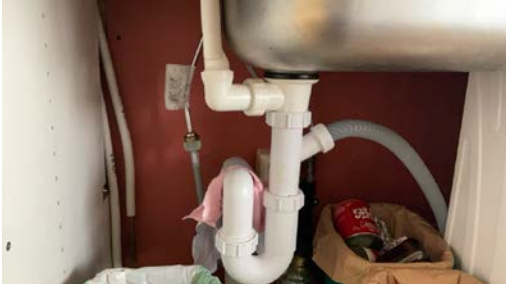
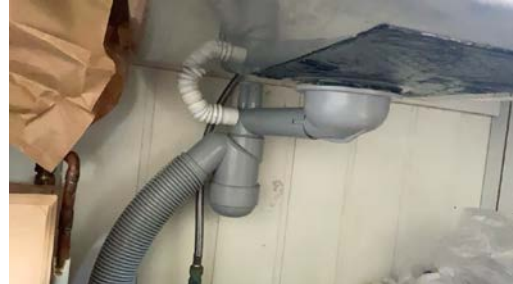
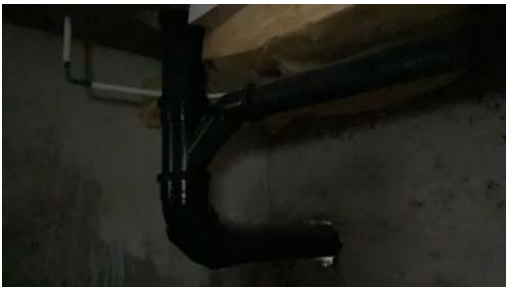
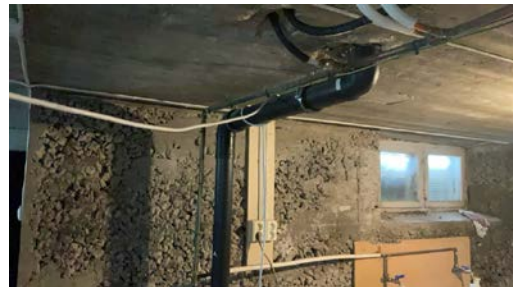
## TG 2 Avløpsrør

Synlige avløpsrør i: Plast. VVS anlegg er ikke den bygningssakkyndiges kompetanseområde. Det gjøres oppmerksom på at herværende kontrollen kun er en stikkprøvekontroll, og gir ingen garanti for at anlegget er feilfritt.

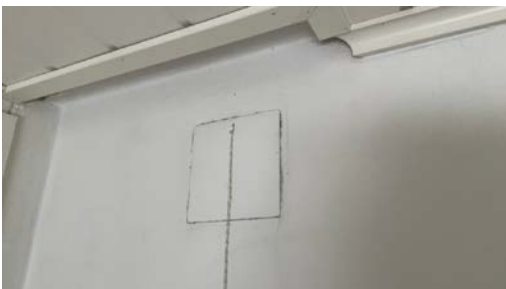
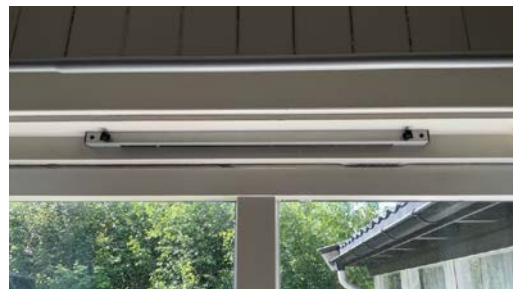
## TG 2 Ventilasjon

Boligen tilfredstiller ikke dagens krav til ventilasjon, men tilfredsstiller krav på oppføringstidspunktet. Ventilasjonen består av naturlig ventilasjon. Frisk tilluft blir tilført gjennom ventil i yttervegg, ventiler i vindu eller gjennom aktiv lufting med vinduer. Brukt luft trekkes ut uten bruk av vifter.

Ventilasjonen i boligen tilfredsstiller ikke dagens krav til klima og miljø. Boligen fungerer med dette avviket, men det bør vurderes energibesparende tiltak.

Ventileringen er ikke i henhold til dagens krav. Boligen fungerer likevel med dette avviket.

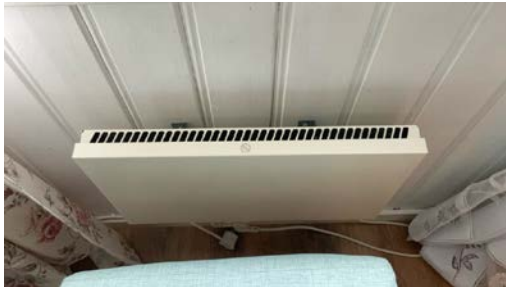
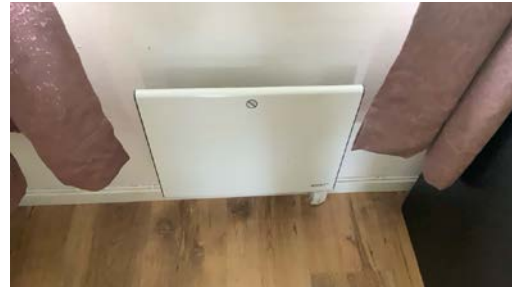
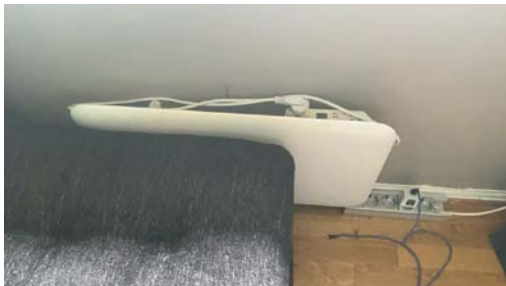
## TG 2 Varmesentral

Oppvarming med panelovner og varmekabler. Varmekabler og termostater er ikke funksjonstestet. Generelt få varmekilder.

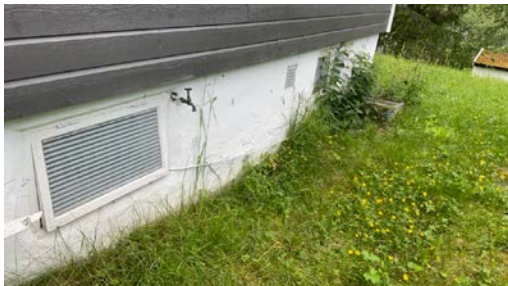
### TG 2 Fuktsikring og drenering

Fuktsikringens utførelse og materiale er ikke kjent under terreng. Det er ikke kjennskap til utbedringer av fuktsikring siden byggeår. Tg 2 er satt pga usikker gjenværende brukstid ved bygningsdelen.

Fuktsikringen har utlevd mye av sin levetid og det kan ikke forventes at den har tilfredsstillende effekt.

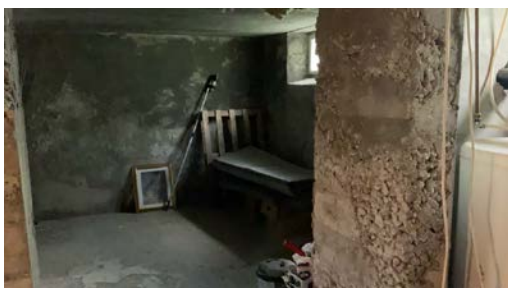
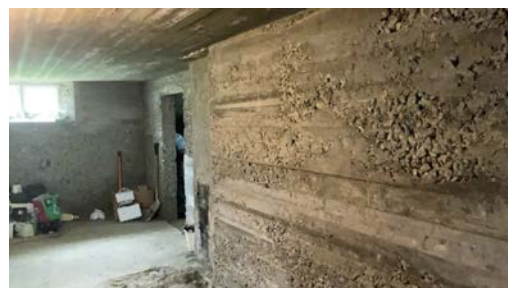
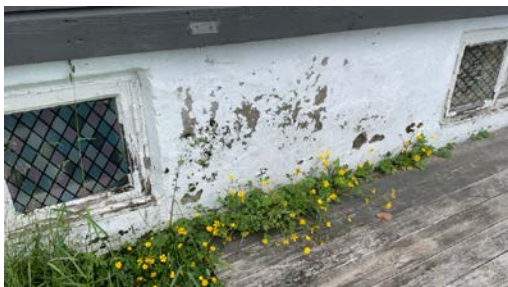
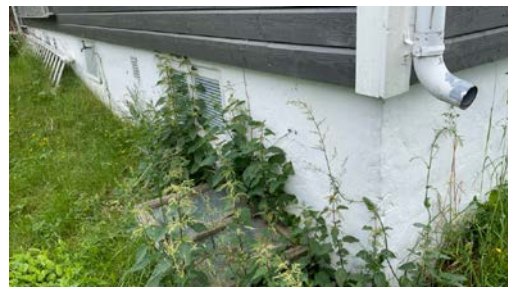
## TG 2 Grunnmur og fundamenter

Grunnmur er utført i støpt betong.

Malingsflass, avskalling og saltutslag på vegg, dette indikerer fuktvandring i vegger. Eldre betong kan ha redusert kvalitet. Vurdering basert på alder. Tilstandsgrad 2 gis med bakgrunn i at det nærmer seg forventet brukstid grunnmur og fundamenter. Det er nå ingen symptomer på funksjonssvekkelse, men vær oppmerksom på at dette er en risikokonstruksjon.

Det er påregnelig med utbedringer på deler av grunnmur/fundamentering. Overvåk tilstanden jevnlig. Tidspunktet for reparasjon og eventuelt når dette er nødvendig er vanskelig å si noe om. Bruken av underetg/kjeller vil også være avgjørende.
