Framstadvegen 8, 2835 RAUFOSS

**Hel tomannsbolig i etablert  
boligområde - 2 boenheter - kort  
veg til Raufoss sentrum - nærhet  
til turområder.**

TBA: 50 m<sup>2</sup>

Befaringsdato: 25.06.2025

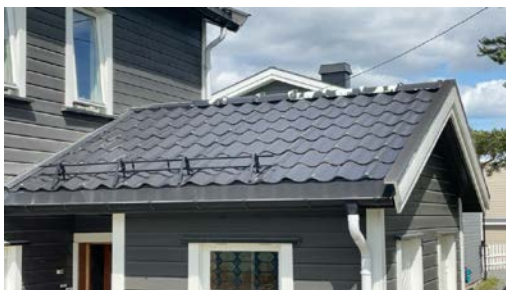
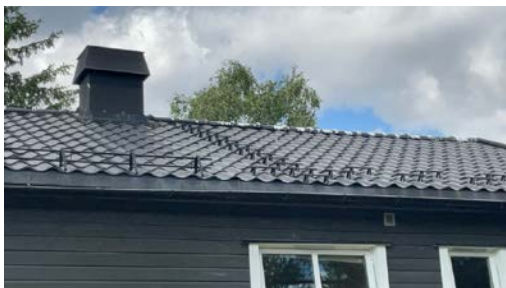
Det er flassing på overflater av tekking, dette vil redusere levetiden. Tiltak må påregnes.

- Andre tiltak:
- Når taktekking og undertak begynner å bli gamle, øker risikoen for lekkasjer, noe som kan føre til omfattende og kostbare reparasjoner av underliggende konstruksjoner dersom en ikke foretar tiltak på konstruksjonene før dette oppstår.

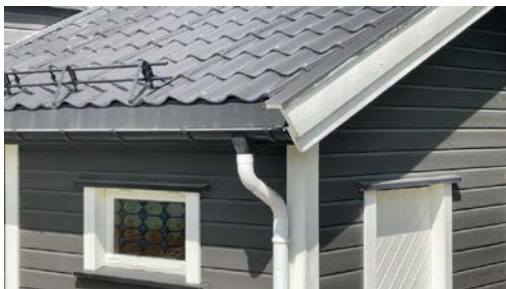
### Nedløp og beslag

Utvendige beslag, takrenner og nedløp i metall. Vindskier og toppbord i treverk. Takrenner, nedløp og beslag med normal bruksslitasje. Det bemerkes at kontrollen ble utført fra bakkenivå. Ingen store avvik ble registrert, bortsett fra normal bruksslitasje. Det var oppholdsvær på befaringsdagen, slik at renner og nedløpsrørens funksjon var vanskelig å stadfeste med sikkerhet. Det er behov for jevnlig kontroll av eldre takrenner, nedløpsrør og beslag.

Utkast anbefales ledet bort fra grunnmur.

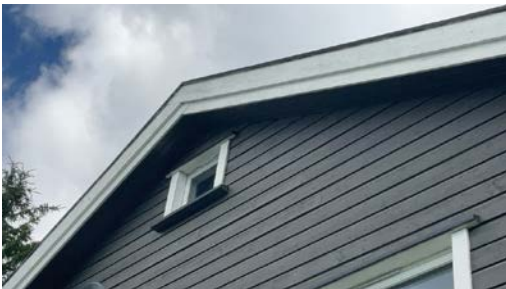
## TG 2 Vinduer

Trevinduer med 2-lags energiglass. Normal tid før utskifting av vindusrammer i tre er 20-60 år.

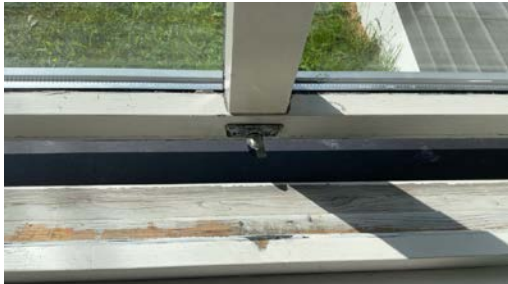
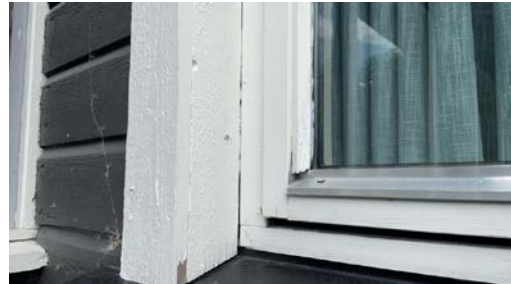
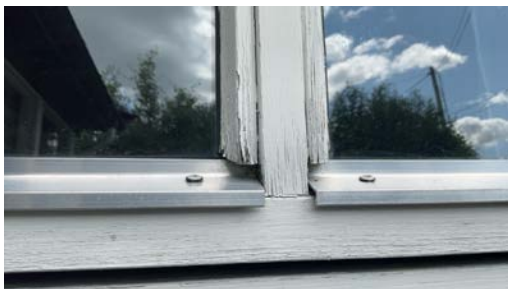
## TG 2 Dører

- Karmene i dører er værslitte utvendig og det er sprekker i treverket.

- Det må foretas lokal utbedring.

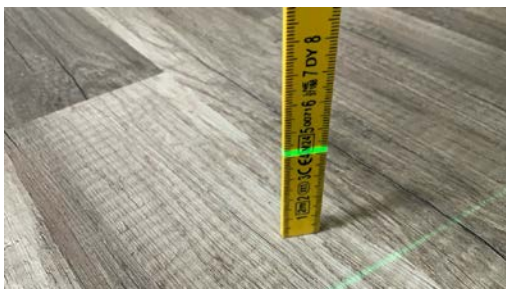
- Det er målt høydeforskjell på mellom 15-30 mm gjennom hele rommet. Tilstandsgrad 2 gis med bakgrunn i standardens krav til godkjente måleavvik.

- For å få tilstandsgrad 0 eller 1 må høydeforskjeller rettes opp. Det vil imidlertid sjelden være økonomisk rasjonelt som et enkeltstående tiltak i en bolig som dette. Dersom boligen en gang skal renoveres, kan man vurdere slike tiltak.

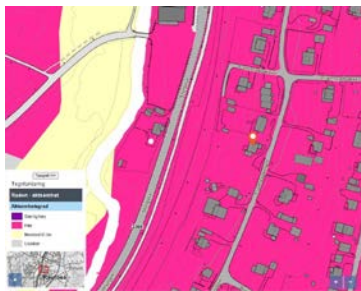
## TG 2 Radon

Bygningssakkyndig har ikke kjennskap til radonmåling av boligen.

- Det bør gjennomføres radonmålinger.

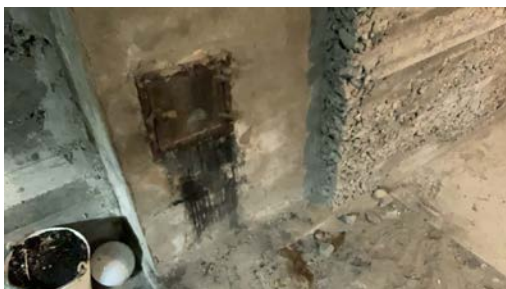
## TG 3 Rom Under Terreng

- Det er påvist indikasjoner på noe fuktgjennomtrenging inn i kjellermur.

Da drenering ikke er oppgradert siden byggeåret er det viktig å følge med på konstruksjonene. Grovkjelleren har konstruksjon av betong i gulv, vegger og etasjeskiller. Det er registrert forhøyet fuktighet i rommet, noe som er vanlig for denne type konstruksjon og bruksområde. For å begrense videre fuktbelastning og forbedre inneklima anbefales det å etablere god ventilasjon i kjelleren, gjerne med mekanisk avtrekk via vifte. Tiltaket vil kunne bidra til å redusere fukt- og luktproblemer, samt forhindre videre skader på bygningsdeler.

Høye fuktverdier i vegger registrert

Høye fuktverdier i gulv registrert

- Det påviste fuktnivå gir grunn til å overvåke konstruksjonen jevnlig for å se utvikling over tid, og eventuelt foreta tiltak for å unngå fuktskader.

Dersom grovkjelleren ønskes brukt til annet formål enn dagens (for eksempel til oppholdsrom, soverom e.l.), må det påregnes omfattende tiltak, herunder etablering eller utskifting av drenering. Eksisterende konstruksjon har ikke tilfredsstillende fuktsikring for varig opphold, og tiltakene må prosjekteres i henhold til gjeldende krav. Kostnadestimat gjelder kun enkle tiltak for å begrense fukt og fullstendig drenering mm.

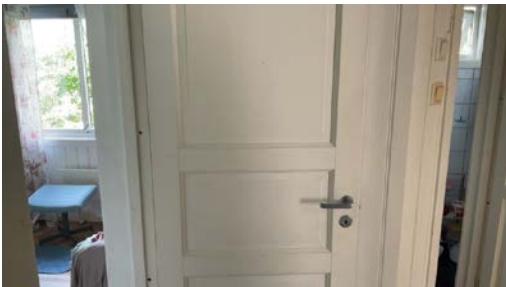
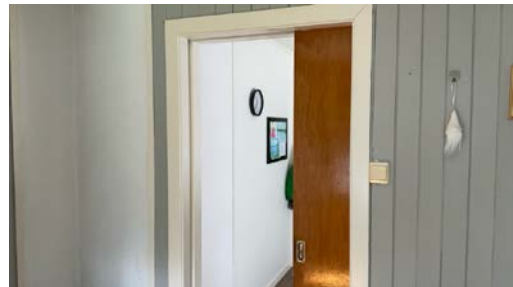
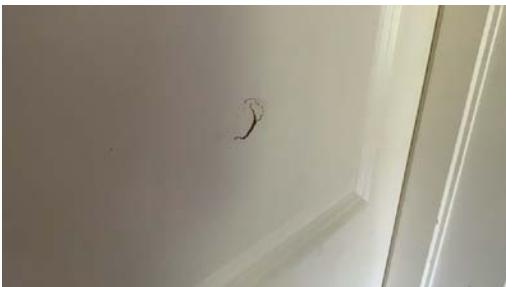
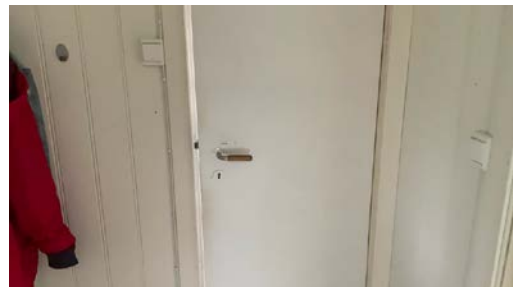
## TG 2 Innvendige dører

Innvendige dører med malte profilerte overflater og enkelte glatte finerte innvendige dører.

Oppgraderinger/utskiftninger må påregnes. Justeringer og enkelte lokale utbedringer må påregnes.

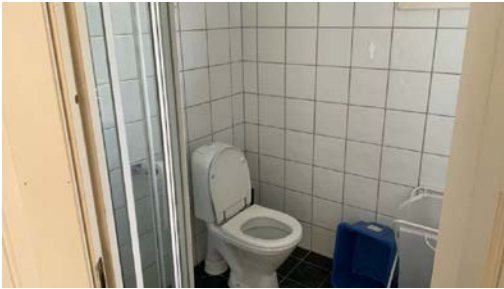
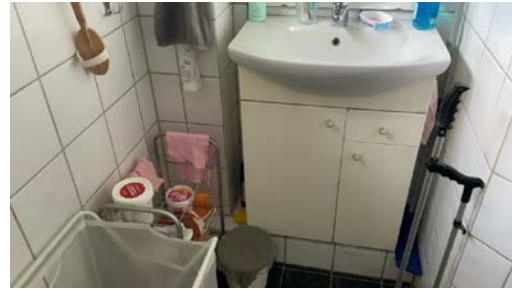
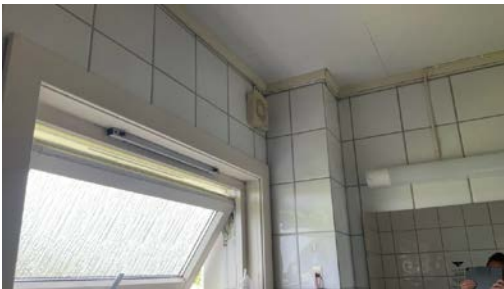
### 1. ETASJE > BAD

Rommet har forventet brukstid oppnådd og står foran rehabilitering. Rommet kan likevel ha levetid igjen, dette avhenger av bruksintensitet og påkjenning. Det anbefales å dusje i kabinett slik at direkte vann/fukt på konstruksjonene unngås og å følge med for å inngå skader da dette plutselig kan oppstå i eldre våtrom.

Rommet kan ha mange bruks-år igjen, dette avhenger av bruken. Det er ikke behov for utbedringstiltak siden våtrommet fungerer i dag, men ut ifra alder kan skader plutselig oppstå på eldre våtrom. Oppgraderinger/rehabilitering bør vurderes. Bruk av tett dusjkabinett kan være en sikkerhet for rommets bruk da det i stor grad hindrer vann/sprut direkte på gulv/vegg.

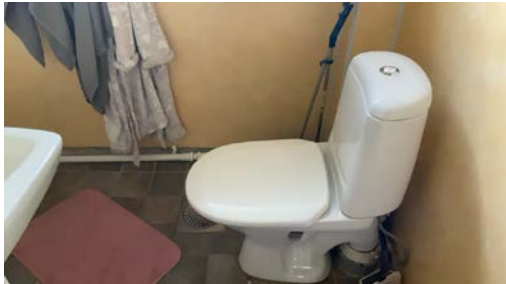
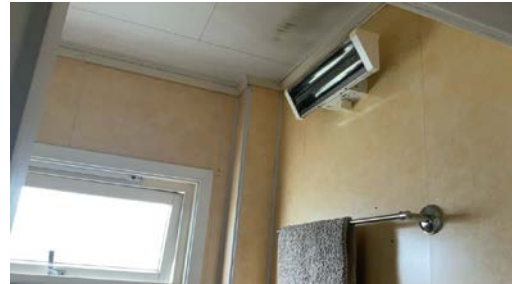
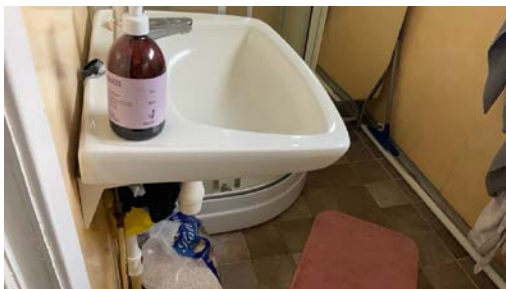
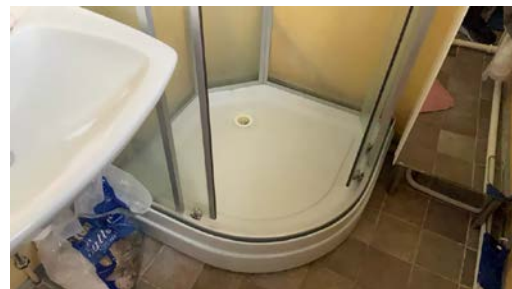
## 1. ETASJE > BAD

Hulltaking er ikke foretatt da det er påvist andre avvik som tilsier at rommet står foran en rehabilitering.

Rommet har forventet brukstid oppnådd og står foran rehabilitering. Rommet kan likevel ha leveår igjen, dette avhenger av bruksintensitet og påkjenning. Det anbefales å dusje i kabinett slik at direkte vann/fukt på konstruksjonene unngås og å følge med for å inngå skader da dette plutselig kan oppstå i eldre våtrom.

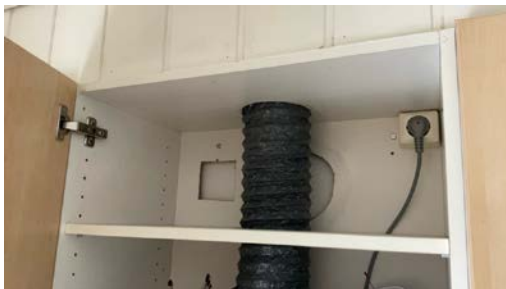
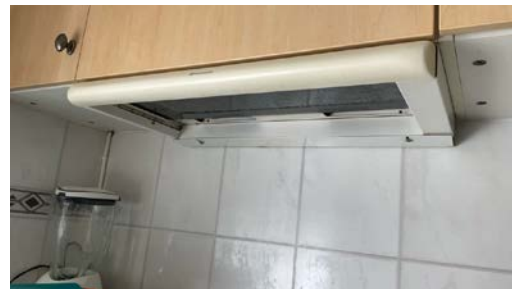
## 2. ETASJE > KJØKKEN

- Det er påvist skader på overflater/kjøkkeninnredning utover normal slitasjegrad.

- Påviste skader må utbedres.
- Det må påregnes lokal utbedring/utskiftning.

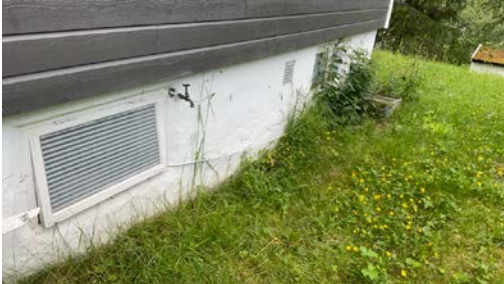
## TG 2 Grunnmur og fundamenter

Grunnmur er utført i støpt betong.

Malingsflass, avskalling og saltutslag på vegg, dette indikerer fuktvandring i vegger. Eldre betong kan ha redusert kvalitet. Vurdering basert på alder. Tilstandsgrad 2 gis med bakgrunn i at det nærmer seg forventet brukstid grunnmur og fundamenter. Det er nå ingen symptomer på funksjonssvekkelse, men vær oppmerksom på at dette er en risikokonstruksjon.

Det er påregnelig med utbedringer på deler av grunnmur/fundamentering. Overvåk tilstanden jevnlig. Tidspunktet for reparasjon og eventuelt når dette er nødvendig er vanskelig å si noe om. Bruken av underetg/kjeller vil også være avgjørende.
