Tilstandsrapport

Tomannsbolig

Møllevannsveien 20 J, 4616 KRISTIANSAND S

Befaringsdato: 13.03.2025

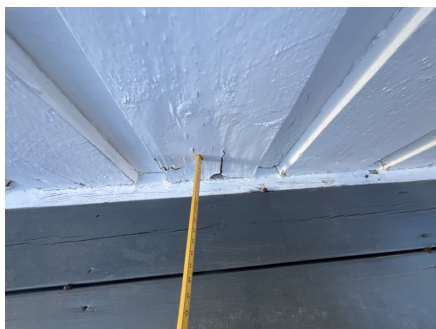
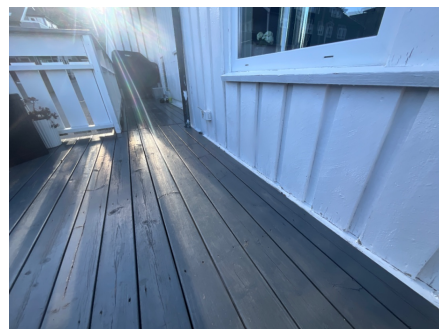
- Det er ingen eller liten lufting i nedre kant av kledning mot grunnmur.
- Det er påvist spredte råteskader i bordkledningen.
- Utførelsen rundt tretrapp og terrasser kan medføre at vann driver inn. Dette øker faren for skjulte skader i konstruksjonene.

Ved råteskader eller fukt i kledning kan det ikke utelukkes råte/fukt i bakenforliggende konstruksjoner. Mangelfull eller ikke tilstrekkelig lufting av kledningen kan føre til fukt i bakenforliggende konstruksjoner.

- Konstruksjonene må sikres mot råte, sopp og skadedyr.

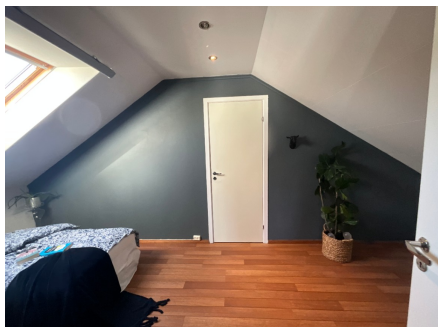
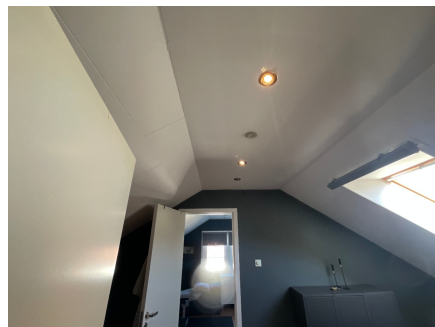
Takkonstruksjon/Loft

- Det er avvik:

Ved bytte av taket bør det gjøres nærmere undersøkelser av takkonstruksjonen slik at eventuelle skader ikke utvikler seg.

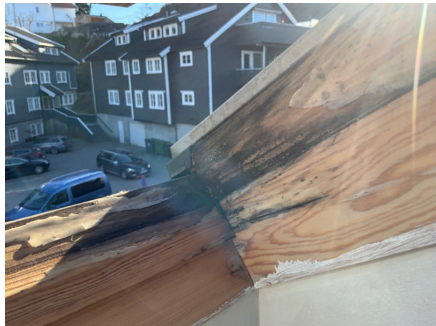
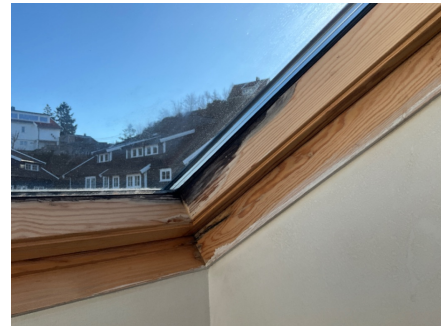
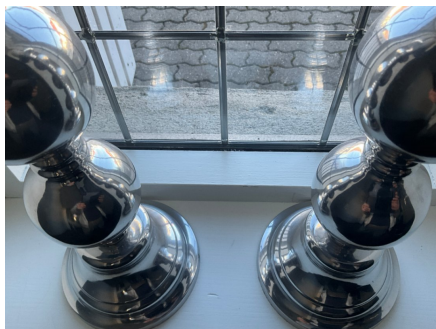
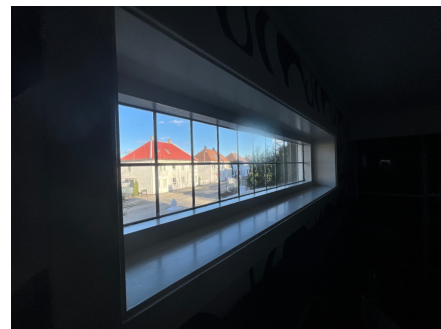
- Karmene i vinduer er slitte og det er sprekker i trevirket.
- Tilstandsgrad 2 gis når bygningsdelen har vesentlige avvik. Bygningsdelen skal enten ha feil utførelse, en skade eller symptomer på skade, sterk slitasje eller nedsatt funksjon. Graden gis når bygningsdelen trenger vedlikehold eller tiltak i nær fremtid. Graden skal også brukes når delen er gammel og det er grunn til å varsle om faren for skader på grunn av alderen, eller når det er grunn til å overvåke delen spesielt på grunn av fare for større skader eller følgeskader.

- Det må påregnes noe vedlikehold og at enkelte vinduer må skiftes ut.

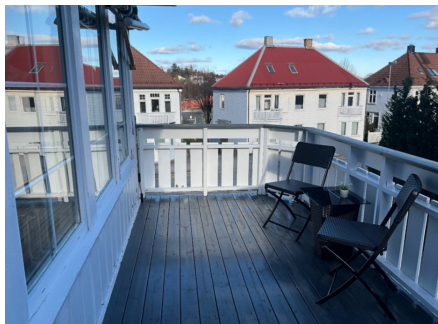
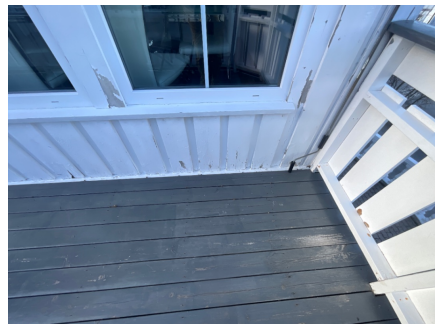
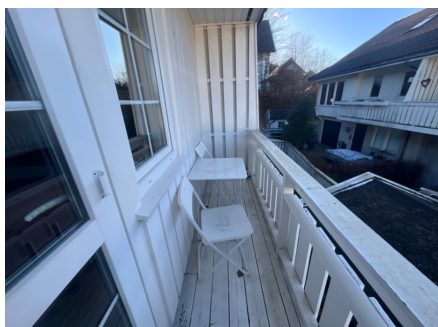
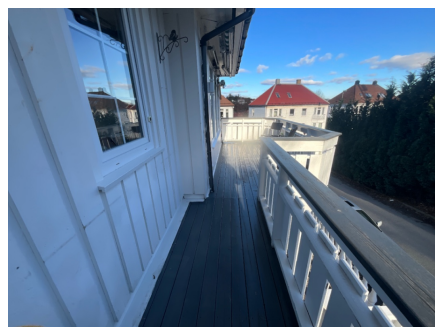
- Rekkverket er for lavt i forhold til dagens krav til rekkverkshøyder.
- Oppbyggingen av terrasse/balkong øker faren for skjulte skader i konstruksjonene.
- Balkonger, terrasser skal ha rekkverk med høyde minimum 1,2 m der nivåforskjellen er mer enn 10,0 meter og minimum 1,0 meter der nivåforskjellen er inntil 10,0 meter.

Den valgte løsningen gir fare for fukt i veggene. Det anbefales å gjøre lokale utbedringer.

Veranda og bærende konstruksjoner er dimensjonert etter byggeårets krav og forskrifter og vil ikke tilfredsstille dagens krav.

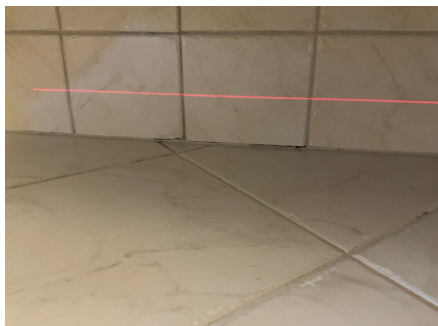
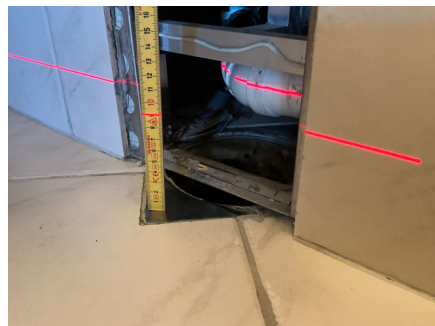
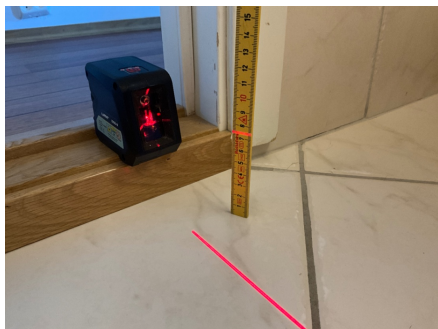
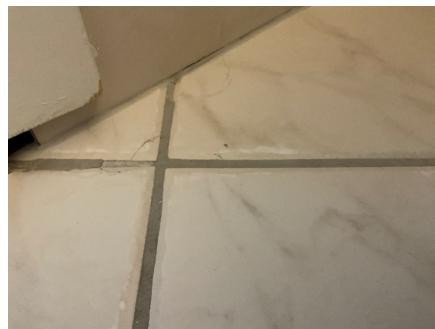
- Det benyttes badekar og gulvet får ingen vannbelastning ved normalt bruk, men hver obs på lekkasjevann.

Avviket har ingen konsekvens ved dagens bruk, ved endret bruk må det etableres fall til sluk og oppkant ved dør for å sikre at vann ikke renner ut i tilstøtende rom.

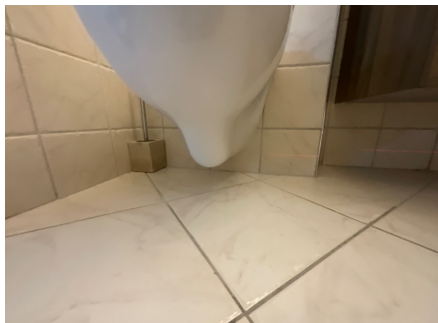
- Ved implementering av innebygget systerne var det ikke krav om lekkasjesikring, konstruksjonen bør jevnlig observeres.

Ved lekkasje i innebygd toalett vil ikke vannet bli synlig før det oppstår store vannskader i konstruksjonen.

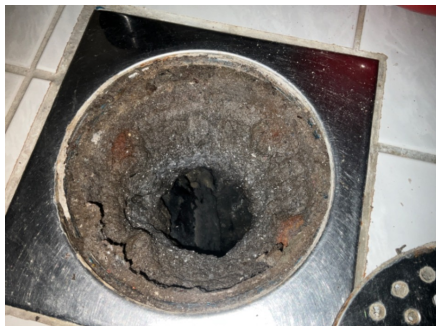
Eldre sluker uten membran eller klemring gir økt risiko for skader i tilstøtende konstruksjoner.

- Sluket må sjekkes og rengjøres jevnlig.
- Overvåk tilstanden jevnlig. For å få tilstandsgrad 0 eller 1 må slukløsningen skiftes ut og sannsynligvis må også membransjiktet skiftes/utbedres. Det er imidlertid vanskelig å si noe om tidspunktet for når dette er nødvendig.

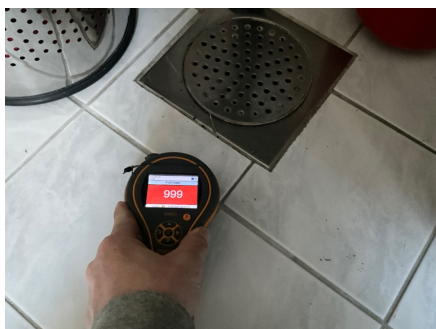
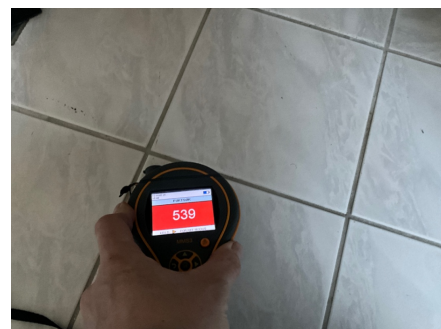
For å lukke avviket må det etableres ny membran i våtsoner i hht. dagens krav, det kan ikke utelukkes skader i tilliggende konstruksjoner.

- Det må gjennomføres ytterligere undersøkelser.

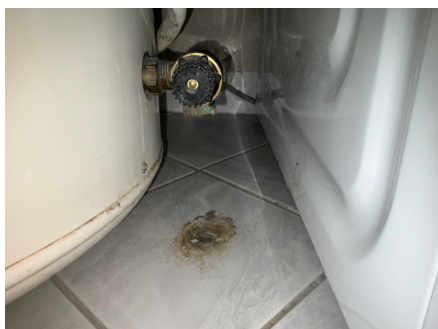
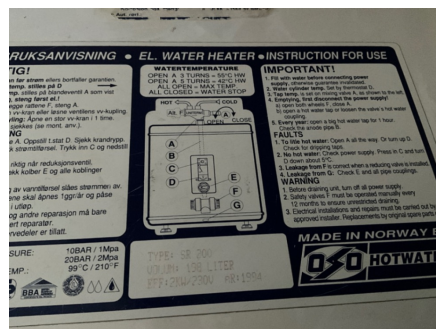
- Det er ikke behov for utbedringstiltak siden tanken fungerer i dag, men ut ifra alder kan skader plutselig oppstå på eldre tanker.

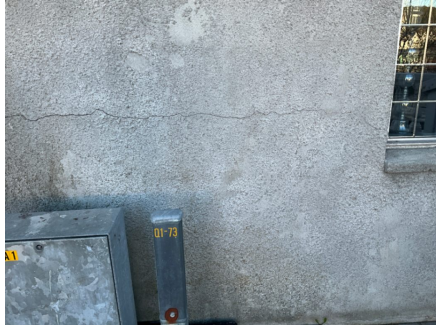
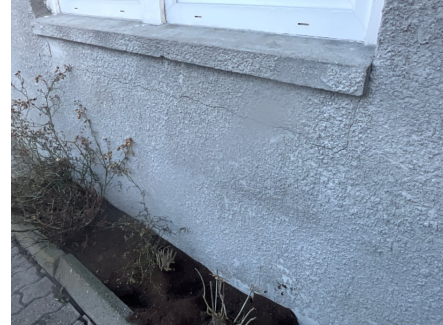
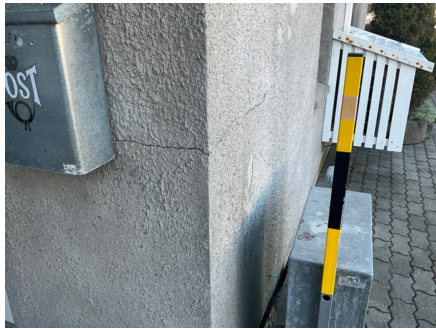
- Grunnmuren har sprekke-dannelser.

- Lokal utbedring må utføres.

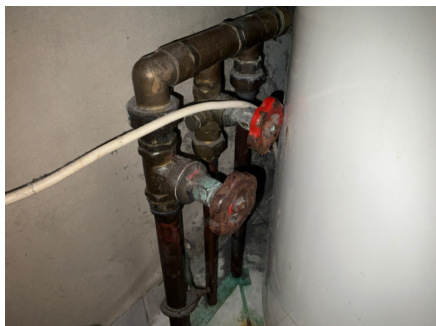
TG 1 Utvendige vann- og avløpsledninger

Avløpsrør av metall/soil tilkoblet offentlig avløp via private stikkledninger.
Vannledning av metall tilkoblet offentlig vann via private stikkledninger.
Innvendig stoppekran er ikke funksjonstestet grunnet høy alder med fare for vannskader.
Utvendig stoppekran er ikke lokalisert.
