Aktiv Eiendomsmegling Kristiansand

Velkommen til Møllevannsveien 20J - En lys og stilren tomannsbolig med attraktiv beliggenhet like ved Kristiansand sentrum!

Kontrollen er utført i hht Forskrift Tryggere bolighandel. Befaringen er utført 13.3.2025 Klokkas 15.00. Det var sol og 0 grader. Målingene er utført med Leica, Disto Nivelleringspresisjon ± 0,3 mm/m*. Fuktmålingene/fuktsøkene er utført med ProtimeterMMS3. Overflater er vurdert i rapporten, kun slitasje/svikt ut over normal bruks- og aldersslitasje nevnes. Dette gjelder synlige flater. Det er ikke flyttet på tunge møbler, bilder, tepper og andre gjenstander hvis ikke det er nødvendig for å komme til utsatte områder. Brann tekniske forhold/brannskille mellom boenhetene er ikke kontrollert. Det tas forbehold om eventuelle skjulte feil/mangler. Lukkede konstruksjoner og overflater er ikke kontrollert. Dersom det ikke er utført hulltaking, er det utført fuktsøk/fuktmåling ved egnet fuktmålingssutstyr. Det er utført på erfaringsmessig utsatte steder på våtrommene.

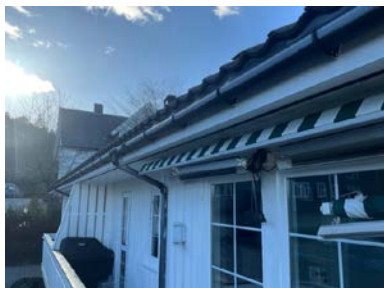
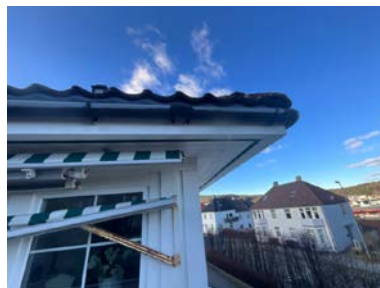
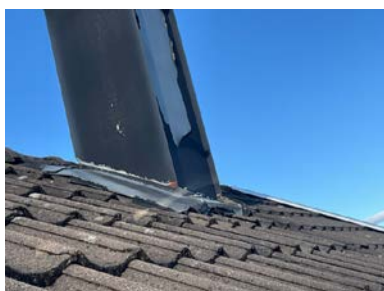
TG 2 Veggkonstruksjon

Veggene har trekonstruksjon av ukjent utførelse. Fasade/kledning har stående bordkledning.

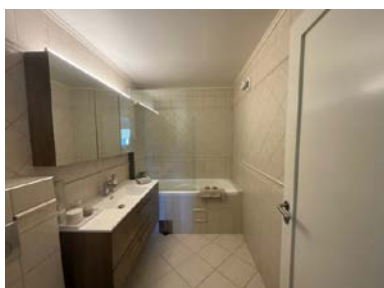
2. ETASJE > BAD

- Det er påvist at flisfuger har riss/sprekker.
- Det er påvist at høydeforskjell fra topp slukrist til gulv/synlig topp membran ved dørterskel er mindre enn 25 mm.
- Det er påvist sprekker i fliser.

- Våtrommet fungerer med dette avviket.
 - Det benyttes badekar og gulvet får ingen vannbelastning ved normalt bruk, men hver obs på lekkasjevann.
- Avviket har ingen konsekvens ved dagens bruk, ved endret bruk må det etableres fall til sluk og oppkant ved dør for å sikre at vann ikke renner ut i tilstøtende rom.

- Overvåk tilstanden jevnlig. For å få tilstandsgrad 0 eller 1 må tettesjiktet skiftes ut, men tidspunktet for når dette er nødvendig er vanskelig å si noe om. Ved renovering, påse at alle forhold med tettesjiktet, våtsone, sluk, røranlegg mv. dokumenteres.
- Overvåk konstruksjonen jevnlig. For å få tilstandsgrad 0 eller 1 må løsningen utbedres, men tidspunktet for når dette er nødvendig er vanskelig å si noe om.

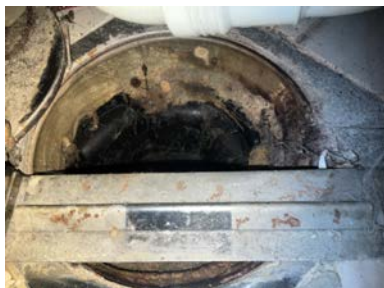
Sluk fra byggeår.

- Det er ikke påvist tilfredsstillende løsning for å synliggjøre lekkasje fra innebygget sisterner.

Mangler hull for drenering av lekkasjevann.

- Ved implementering av innebygget sisterner var det ikke krav om lekkasesikring, konstruksjonen bør jevnlig observeres.

Ved lekkasje i innebygd toalett vil ikke vannet bli synlig før det oppstår store vannskader i konstruksjonen.

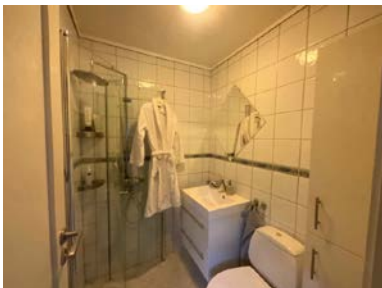
1. ETASJE > BAD

- Det er påvist at flisfuger har riss/sprekker.

- Slike riss/sprekker kan indikere bakenforliggende fuktskader, og konstruksjonen bør observeres jevnlig for å vurdere utvikling.

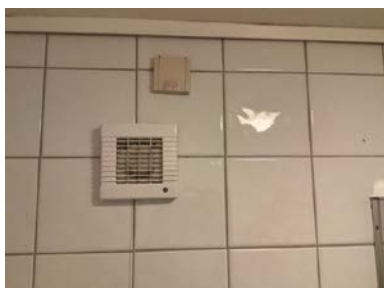
1. ETASJE > BAD

TG 3 Tilliggende konstruksjoner våtrom

Hulltaking er foretatt og det er påvist avvik i hulltakingen. Hulltaking er foretatt på soverom bak våtsone for dusjen. Fuktkvotemåling (vekt%) i konstruksjonen ble målt til 18.

- Hulltaking er foretatt og det er påvist avvik i konstruksjonen.

Det kan ikke utelukkes ytterligere skader i tilliggende konstruksjoner.

- Gjennomføre ytterligere undersøkelser og foreta utbedring av skade.

Kostnad må sees i sammenheng med de andre avvikene i rommet.

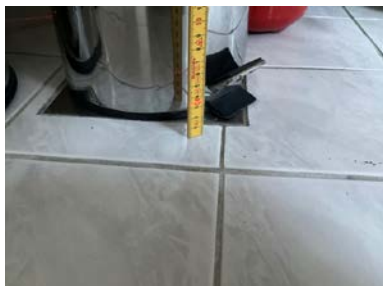
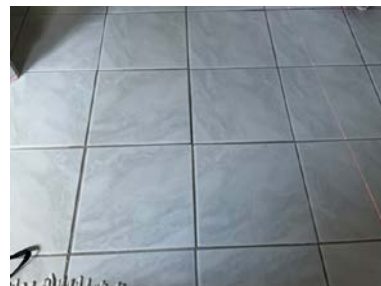
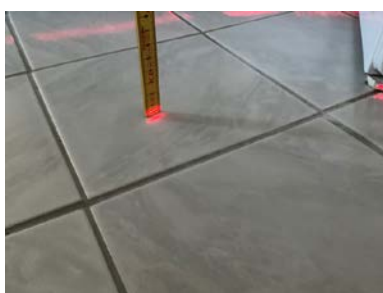
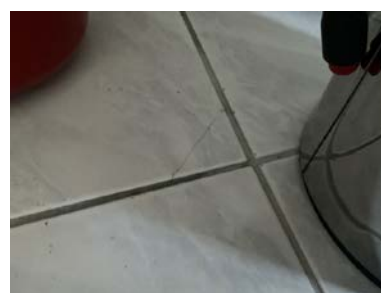
1. ETASJE > VASKEROM

Eldre sluker uten membran eller klemring gir økt risiko for skader i tilstøtende konstruksjoner.

Det er ved søk etter fukt på gulvet økende mot sluken, dette kan indikere feil utførelse eller manglende membran på gulvet.

For å lukke avviket må det etableres ny membran i våtsoner i hht. dagens krav, det kan ikke utelukkes skader i tilliggende konstruksjoner.
