# Tilstandsrapport

Boligbygg med flere boenheter

Skuteveien 3 F, 4624 KRISTIANSAND S

Befaringsdato: 04.12.2025

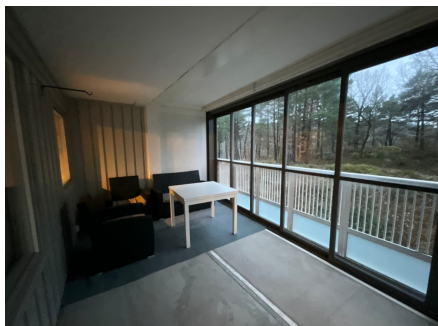
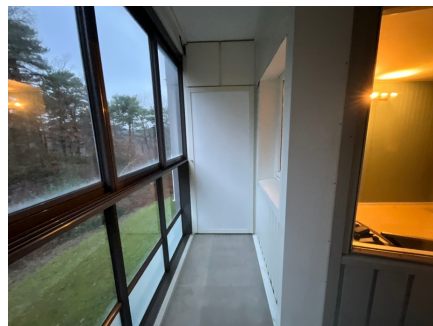
## TG 1 Andre utvendige forhold

I hht NS 3600:2018 Tabell A.3 Omfang av undersøkelser og kriterier for tilstandsgrad av fellesdeler i boligbygg større enn småhus - innvendig og utvendige forhold. Skal det gjøres en forenklet vurdering om byggets generelle tilstand.
