# Tilstandsrapport

Enebolig

Blåbærsvingen 19, 4620 KRISTIANSAND S

Befaringsdato: 13.02.2026

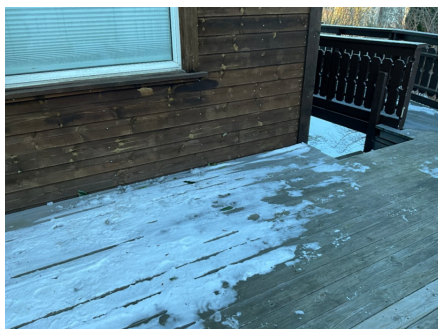
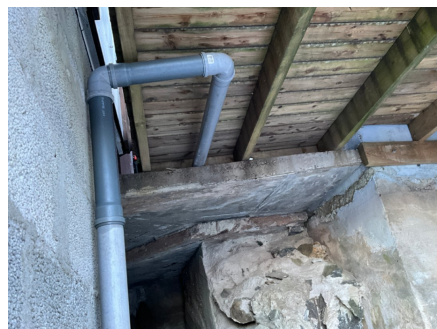
## TG 1 Utvendige trapper

Utvendig trapper av tre og betong.

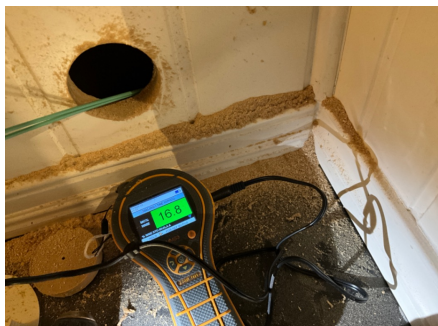
## KJELLER > BAD HYBEL

- Uten membran/tettesjikt er det høy risiko for at vann trenger gjennom konstruksjonene og kan medføre fuktskader.

Det benyttes tett dusjkabinett og veggene får derfor ingen vannbelastning ved normalt bruk, ved endret bruk (dersom dusjkabinettet fjernes) må det etableres membran i våtsoner.
