**Salgsobjekt:** Enebolig  
**Eierform:** Eiet  
**Byggeår:** 1959  
**BRA-i/BRA Total** 197/197 kvm  
**Tomtstr.:** 820.1 kvm  
**Soverom:** 3  
**Antall rom:** 6  
**Gnr./bnr.** Gnr. 13, bnr. 397  
**Oppdragsnr.:** 1411260062

# Flott enebolig på utsiktstomt - Solrike uteplasser - Garasje - Utleiemulighet!

# Om eiendommen

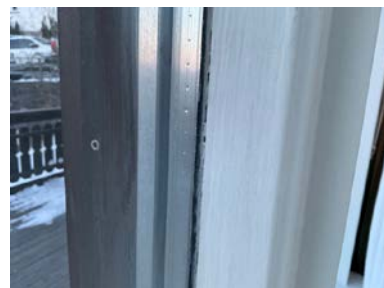
- Det er påvist avvik rundt innsettingsdetaljer.
- Karmene i vinduer er slitte og det er sprekker i trevirket.

Vannbrettet som er montert under vinduene har ikke tilstrekkelig fall utover, dette gjør at vann lettere kan renne inn mot vinduet og videre inn i veggen. Fugemassen som er lagt på undersiden av vinduet gjør at fuktskader i bunnen av vinduet skjules.

Eldre vinduer.

- Det må foretas lokal utbedring.
- Det bør gjøres tiltak for å lukke avviket.

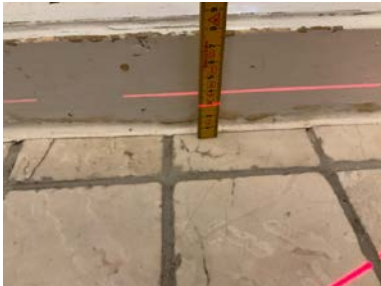
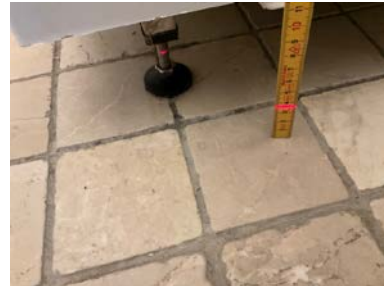
## KJELLER > BAD HYBEL

### **TG 3** Sluk, membran og tettesjikt

Badet bør rehabiliteres for å oppnå tett våtsone etter dagens krav. Trelister i overgang mellom gulv og vegger gjør at badet ikke vil tåle direkte vannbelastning.
