Enebolig  
Ellingsjøvegen 34  
2170

#### Boligens tekniske tilstand:

Dato: 12/09/2024

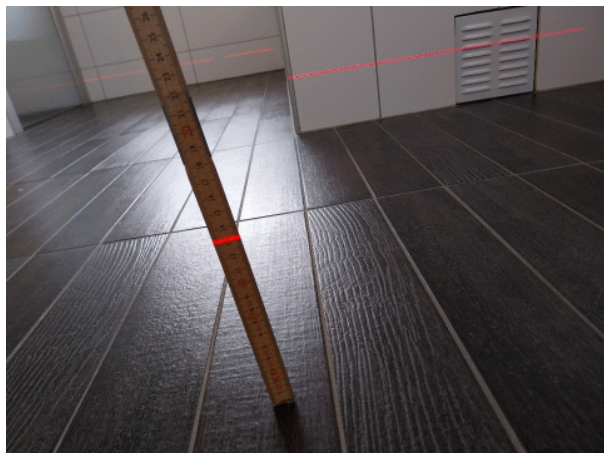
Gulvfliser fremstår i god stand uten noen vesentlige avvik. TG1

**Merknader:** Utskifting/vedlikehold: Normal tid før utskifting av gulv i våtrom med keramiske fliser direkte på membran er 10 - 30 år.

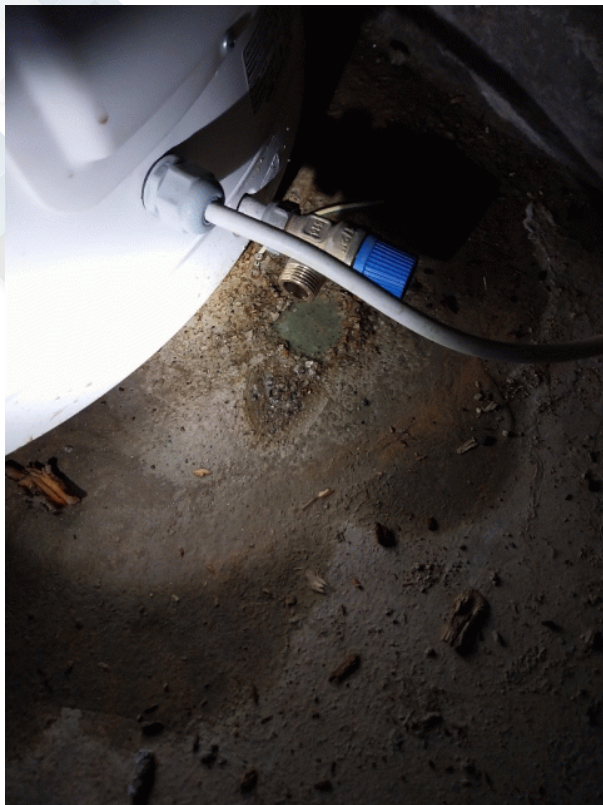
Det settes også tilstandsgrad TG2, grunnet at varmtvannsberedere er antatt å ha passert mer en halvparten av sin forventet levetid.

**Merknader:** Utskifting/vedlikehold: Antatt normal levetid for varmtvannsbereder 20 år.
