Sandmovegen 41, 2264 GRINDER

# Tilstandsrapport

Befaringsdato: 23.06.2025

Rapportdato: 24.09.2025

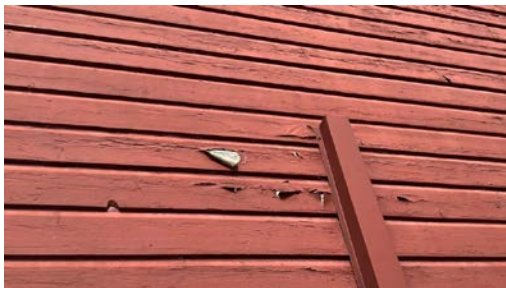
Deler av kledning er moden for vedlikehold eller utskifting.

Eksempel på værslitt kledning.

Det bør monteres vannbrett under vestvendte vinduer med beslag inn under vinduets dryppkant.

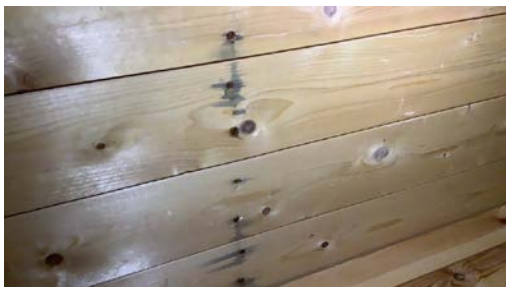
Rennemerker rundt spikerhoder.

Dette kan gjøres ved å montere diffusjonsåpent undertak da taktekking skal skiftes.

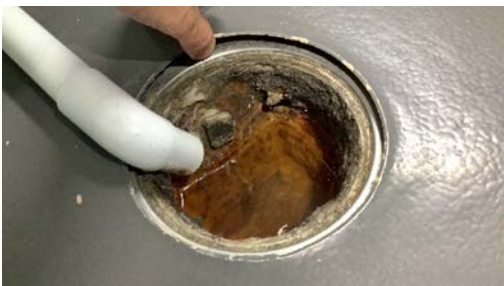
Det er ikke tett tilslutning mellom tettesjikt på gulv og støpejernsluk.

Rommet bør renoveres med nytt sluk, nye rør og nytt tettesjikt.

**Kostnadsestimat: 100 000 - 300 000**

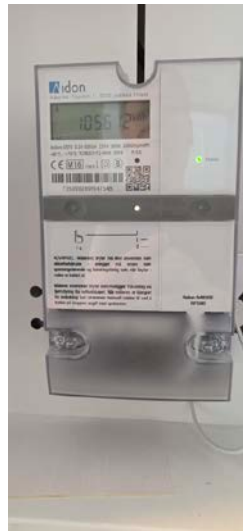
Bilde 2 Måler mangler plombering.

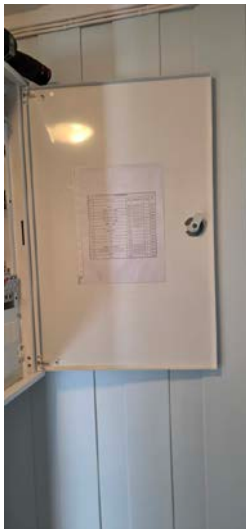
Bilde 3 Tavlen mangler merking 230V og instruks for overspenning og jordfeilautomater

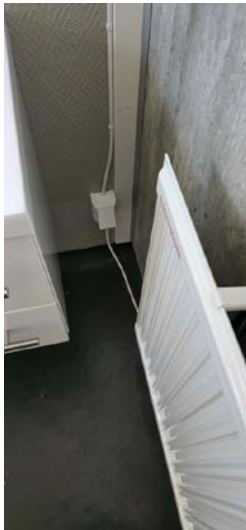
ID 1390275 - [L] Bad

**Bilde 1** Ovn på bad er koblet på stikk. Fast montert utstyr på bad skal kobles fast og ikke på stikk.

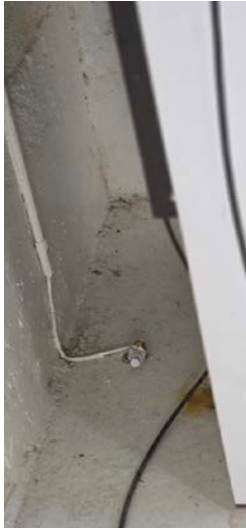
Fant kun et jordspyd midt i kjeller. Dekningsområdet til det er begrenset og dekker ikke stikk utvendig på bolig samt utehus. Dette bør verifiseres med måling eller installere flere jordspyd.

Bilde 1 Jordspyd midt i kjeller.
