# Tilstandsrapport - NS 3600

**Blåklukkeveien 11**

**9325 Bardufoss**

Gnr: 54 Bnr: 634

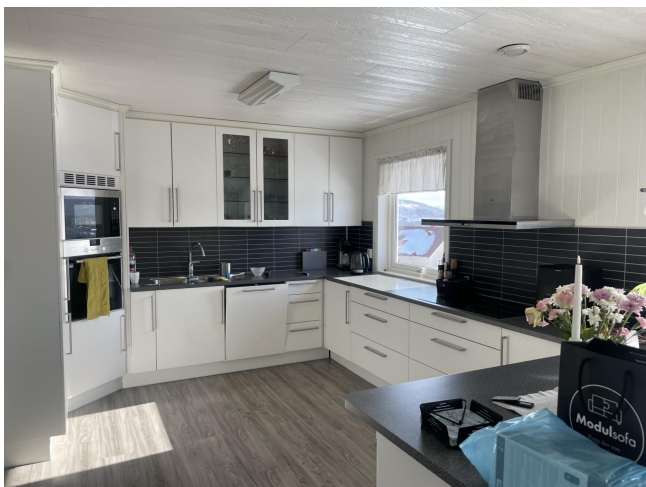
Kjøkkeninnredningen viser normal bruksslitasje og er i god stand. Skap og skuffer har ingen synlige skader eller løse deler, og hengsler og skuffeskinner fungerer som de skal. Benkeplaten har mindre riper og flekker, men ingen betydelige skader. Hvitevarene fungerer som forventet uten synlige tegn til feil. Vasken og armaturen er i god stand uten lekkasjer eller korrosjon, og vannstrømmen er tilfredsstillende.

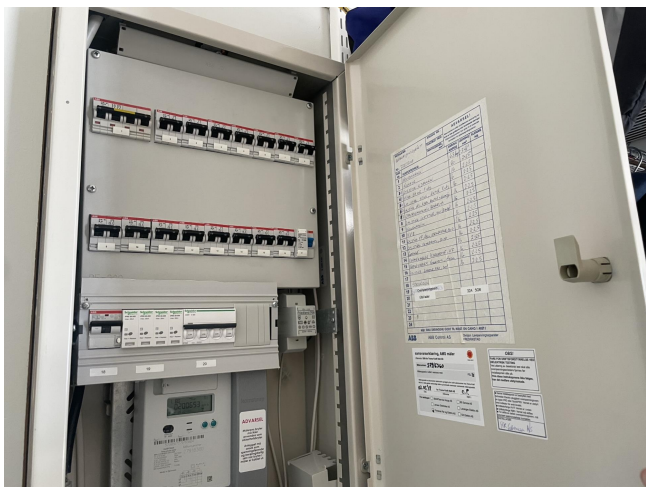
Tilstandsgraden for elektrisk anlegg indikerer at anlegget er i god stand med mindre eller moderate avvik.
