Blåklokkeveien 11, 9325 BARDUFOSS

**Stor familiebolig med garasje og  
meget fin beliggenhet i etablert  
boligfelt - fire soverom, tre stuer.**

**Bygningssakkyndig**  
Raymond Meier

**Rapport kode:** 186717

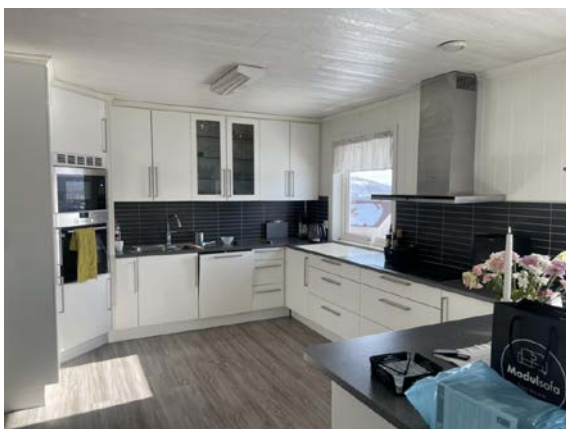
Kjøkkeninnredningen viser normal bruksslitasje og er i god stand. Skap og skuffer har ingen synlige skader eller løse deler, og hengsler og skuffeskinner fungerer som de skal. Benkeplaten har mindre riper og flekker, men ingen betydelige skader. Hvitevarene fungerer som forventet uten synlige tegn til feil. Vasken og armaturen er i god stand uten lekkasjer eller korrosjon, og vannstrømmen er tilfredsstillende.

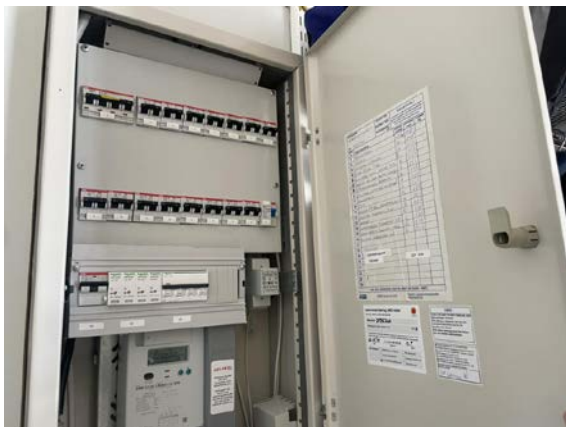
Tilstandsgraden for elektrisk anlegg indikerer at anlegget er i god stand med mindre eller moderate avvik.
