Tilstandsrapport

Enebolig

Øvre Tjeltavegen 43, 4054 TJELTA

Befaringsdato: 15.11.2024

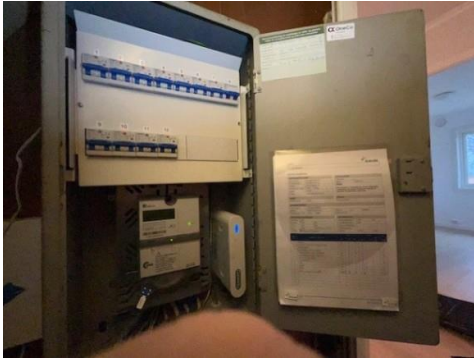
10. Er det tegn på at kabelinnføringer og hull i inntak og sikringskap ikke er tette, så langt dette er mulig å sjekke uten å fjerne kapslinger?
Nei
11. Finnes det kursfortegnelse, og er den i samsvar med antall sikringer?
Ja
12. Foreta en helhetsvurdering av det elektriske anlegget, dets alder, allmenne tilstand og fare for liv og helse. Bør det elektriske anlegget ha en utvidet el-kontroll?
Ja Det anbefales utvidet el-kontroll av anlegget fordi det ikke foreligger samsvarserklæring på arbeider utført i nyere tid etter 1999.

El skap.
