# Tilstandsrapport

Fritidsbolig

Sandbakkvegen 131, 2233 VESTMARKA

EIDSKOG kommune  
  gnr. 3, bnr. 85

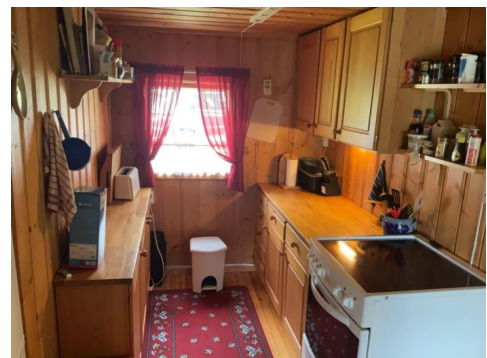
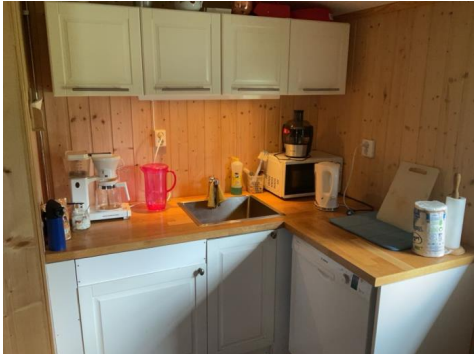
## 1. ETASJE > KJØKKEN

### ! TG 2 Avtrekk

- Det bør monteres lekkasjedeteksjon ved oppvaskmaskin/oppvaskkum.
- Tiltak:
