Sandbakkvegen 131, 2233 VESTMARKA

**Helårshytte med anneks, uthus og
garasje. Til sammen 5 soverom.
Strøm, vann, solrike uteområder,
tomt på nesten 1,6 mål.**

Tilstandsrapport

FRITIDSBOLIG

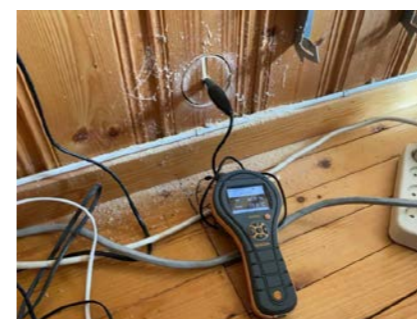
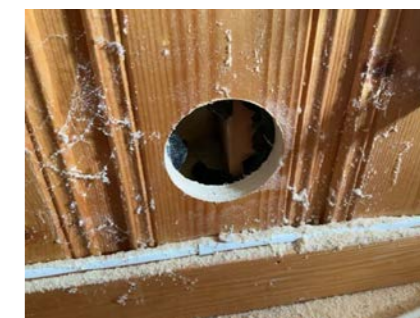
TG 0 Tilliggende konstruksjoner våtrom

Hulltaking er foretatt uten å påvise unormale forhold.
Hulltaking ble foretatt i vegg fra stue mot bad.
Det ble målt relativ luftfuktighet i vegg og det ble gjort visuell inspeksjon.
Det ble ved målinger og visuell inspeksjon ikke påvist tegn på fuktskader.

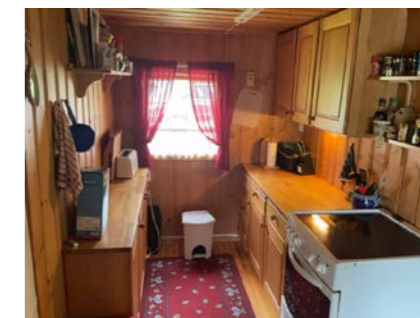
1. ETASJE > KJØKKEN

- Det er avvik:
- Det er ikke påvist tegn på at det er montert lekkasjedeteksjon ved oppvaskmaskin/oppvaskkum, dette er et krav på kjøkkenet ut ifra alder. Innredningen har stedvis slitasjemerker og stedvis svelleskader. Innredningen opprettholder god funksjonalitet.

- Det bør monteres lekkasjedeteksjon ved oppvaskmaskin/oppvaskkum.
- Tiltak:

Krav til standard vil være avgjørende for eventuelle andre tiltak.

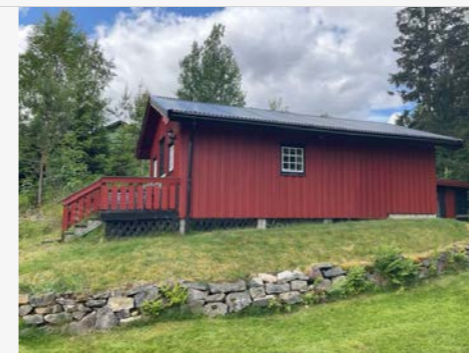
Anneks

Entre og 2 soverom er innredet med:
Gulv: Laminatgulv.
Vegger: Trepanel.
Himling: Malte slette flater/plater.

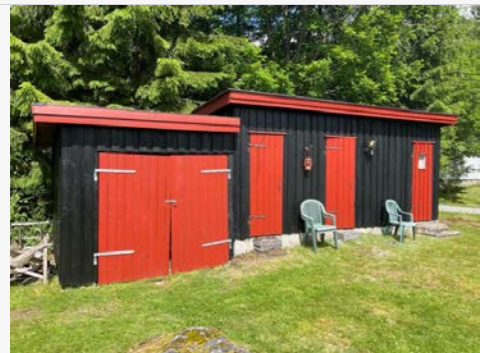
Uthus

Lagringsplass.

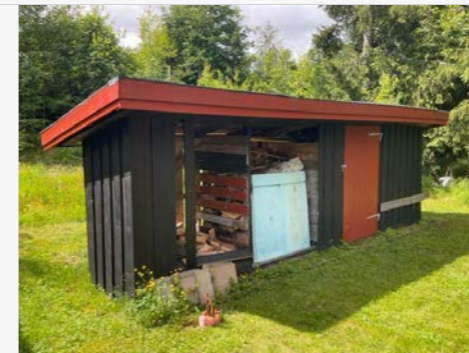
Vedskjul

Lagringsplass og vedskjul
