# Tilstandsrapport

Fritidsbolig

Sandbakkvegen 131, 2233 VESTMARKA

Befaringsdato: 01.04.2025

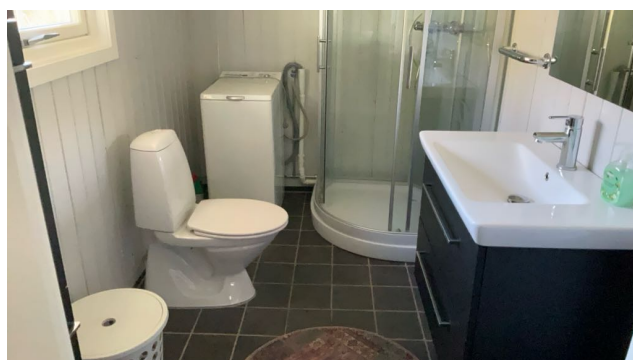
### 1. ETASJE > BAD/WC/VASKEROM

Baderommet ble bygget i 2014 iht. eier.

Dokumentasjon er fremvist i form av samsvarserklæring fra elektriker og bilder av varmekabel lagt på gulv med smøremembran.

#### ! TG 2 Overflater vegger og himling

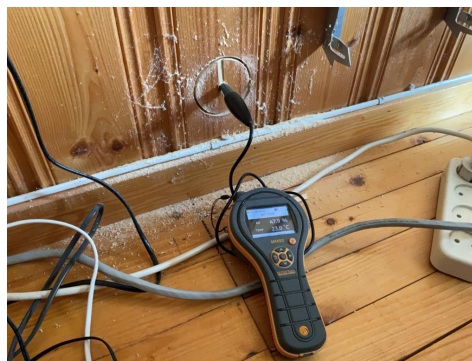
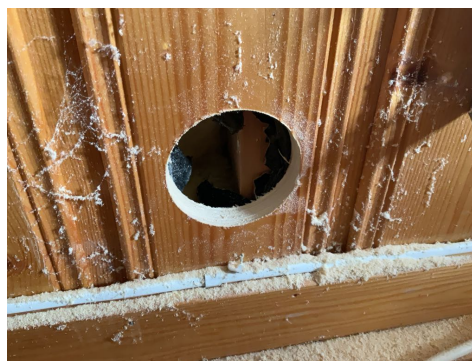
Det ble målt relativ luftfuktighet i vegg og det ble gjort visuell inspeksjon.

Det ble ved målinger og visuell inspeksjon ikke påvist tegn på fuktskader.

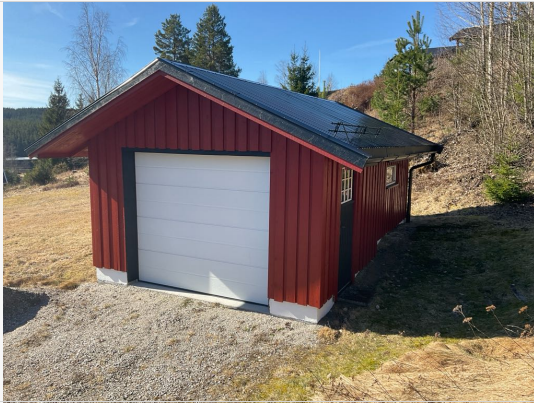
## Garasje

Bygget er ikke tilstandsvurdert ihht Forskrift til avhendingslova og NS3600. Dette er kun en enkel beskrivelse.

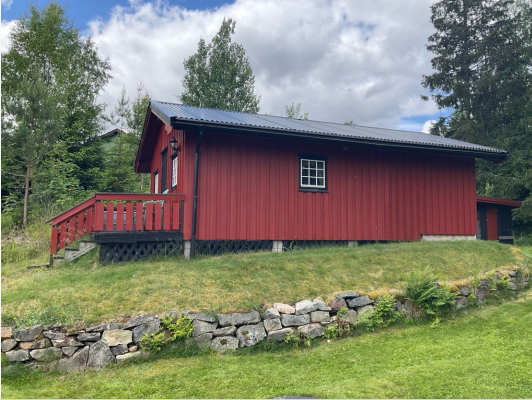
## Anneks

Bygget er ikke tilstandsvurdert ihht Forskrift til avhendingslova og NS3600. Dette er kun en enkel beskrivelse.
