Sandbakkvegen 131, 2233 VESTMARKA

**Helårshytte med anneks, uthus og  
garasje. Til sammen 5 soverom.  
Strøm, vann, solrike uteområder,  
tomt på nesten 1,6 mål.**

# Tilstandsrapport

## FRITIDSBOLIG

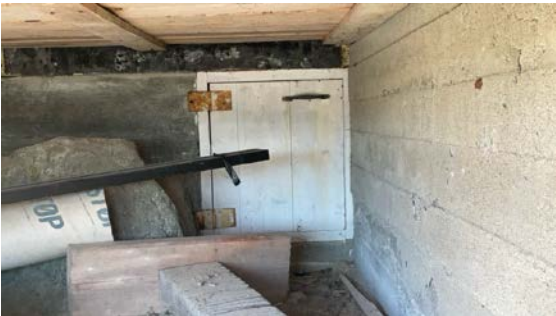
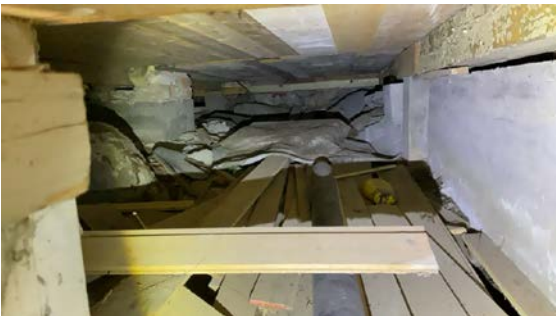
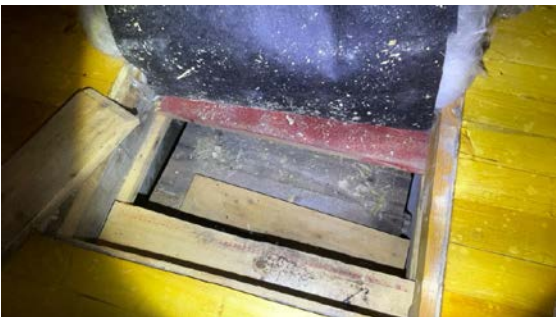
- Vurdering av avvik:**
- Det er begrenset tilgang til hele krypkjelleren.
  - Det er ikke adkomst til deler av krypkjelleren. Krypkjeller er kun vurdert i tilgjengelige deler. Krypkjeller regnes for å være en risikokonstruksjon som er utsatt for fukt- og råteskader i bunnsvill, trebjelkelaget og andre tilstøtende konstruksjoner, på grunn av fuktighet fra grunnen og kondensering ved temperaturforskjeller. Selv om det ikke er avdekket tegn på skader, betyr ikke dette nødvendigvis at det ikke foreligger skader i eller i forbindelse med krypkjelleren.
  - Det er manglende fuktsperre på bakken.
  - Krypkjeller har en uavklart situasjon, konstruksjon med skadepotensiale
- Det lille rommet under soverommet har tydelig fuktinnslag/høy luftfuktighet.

- Ut ifra tilstanden i de besiktigede områdene er det ikke påvist unormale forhold, men det vil være usikkerhet rundt de mindre tilgjengelige områdene.
- Det må gjennomføres ytterligere undersøkelser.
- Fuktsperre på bakken bør etableres.

Det bør etableres fuktsperre og isolasjon mot grunn med Glava vintermatter eller lignende.

Det bør gjøres tiltak med fuktsikring/drenering eller lignende pga. synlig fuktighet i det lille rommet under soverommet.

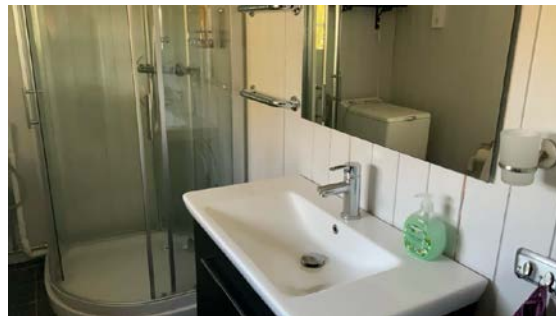
#### Vurdering av avvik:

Det må etableres tettesjikt/membran på vegger i våte soner for å lukke avviket.

Kostnadsestimat: 10 000 - 50 000

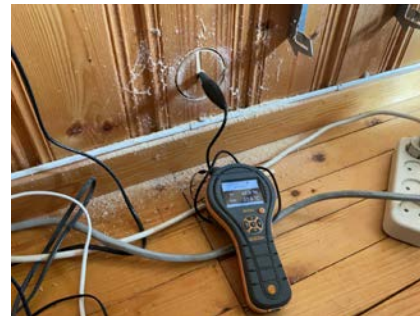
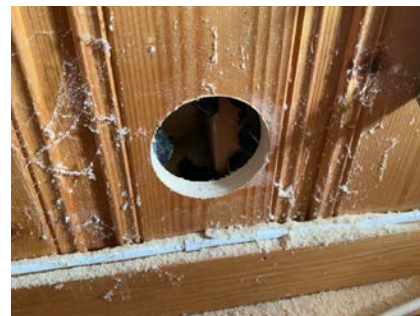
Det ble målt relativ luftfuktighet i veggen og det ble gjort visuell inspeksjon.

Det ble ved målinger og visuell inspeksjon ikke påvist tegn på fuktskader.

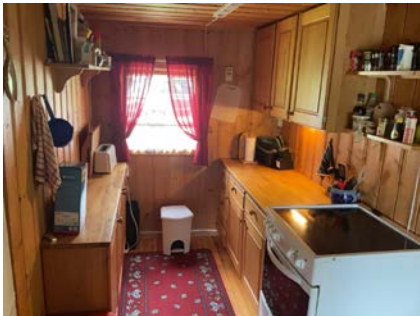
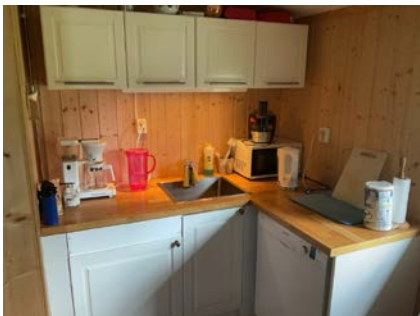
- Det er avvik:
- Det er ikke påvist tegn på at det er montert lekkasjedeteksjon ved oppvaskmaskin/oppvaskkum, dette er et krav på kjøkkenet ut ifra alder.

Innredningen har stedvis slitasjemerker og stedvis svelleskader.

- Det bør monteres lekkasjedeteksjon ved oppvaskmaskin/oppvaskkum.
- Tiltak:

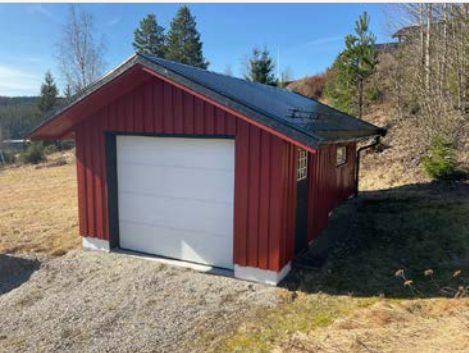
### Garasje

Bygget er ikke tilstandsvurdert ihht Forskrift til avhendingslova og NS3600. Dette er kun en enkel beskrivelse.

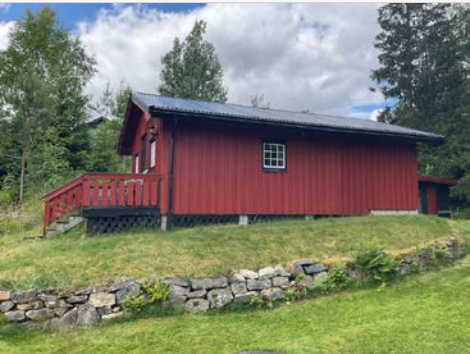
### Anneks

Bygget er ikke tilstandsvurdert ihht Forskrift til avhendingslova og NS3600. Dette er kun en enkel beskrivelse.
