# Tilstandsrapport

Fritidsbolig

Sandbakkvegen 131, 2233 VESTMARKA

Befaringsdato: 09.03.2026

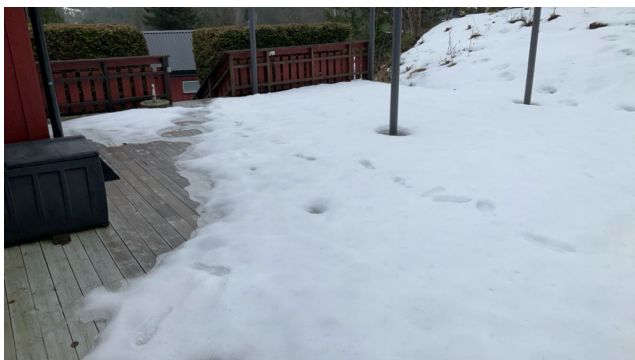
Det bør foretas nærmere undersøkelser av terrasse når den er snøfri, da skjulte skader eller mangler ikke kan utelukkes. Manglende vurdering kan medføre at eventuelle feil eller skader ikke oppdages og utbedres i tide, noe som kan føre til økte kostnader eller redusert sikkerhet.

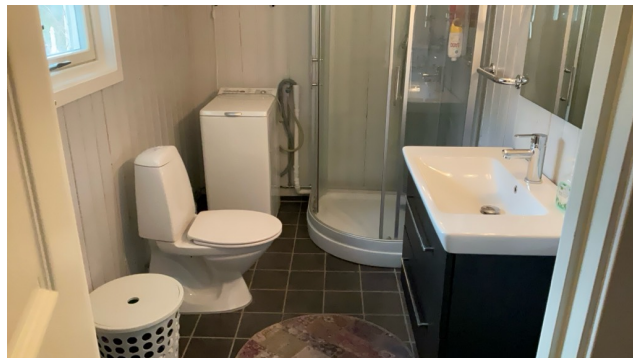
Aktuell byggeforskrift er teknisk forskrift 2010. Dokumentasjon: Samsvarserklæring fra elektriker og bilder av varmekabel lagt på gulv med smøremembran.

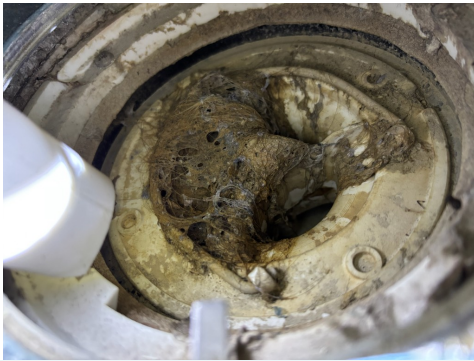
Det er plastsluk og smøremembran fra 2014. Opplysning fra eier. Det er synlig slukmansjett/membran under klemringen i sluket.

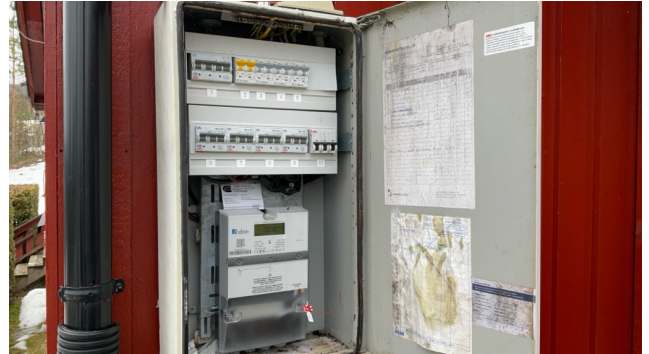
10. Er det tegn på at kabelinnføringer og hull i inntak og sikringsskap ikke er tette, så langt dette er mulig å sjekke uten å fjerne kapslinger?  
**Nei**
11. Finnes det kursfortegnelse, og er den i samsvar med antall sikringer?  
**Ja**
12. Foreta en helhetsvurdering av det elektriske anlegget, dets alder, allmenne tilstand og fare for liv og helse. Bør det elektriske anlegget ha en utvidet el-kontroll?  
**Nei**
