Sandbakkvegen 131, 2233 VESTMARKA

**Idyllisk fritidseiendom med  
helårshytte, anneks, uthus og  
garasje. Innlagt strøm og vann.  
Pent tun med gode solforhold.**

## Tilstandsrapport

### FRITIDSBOLIG

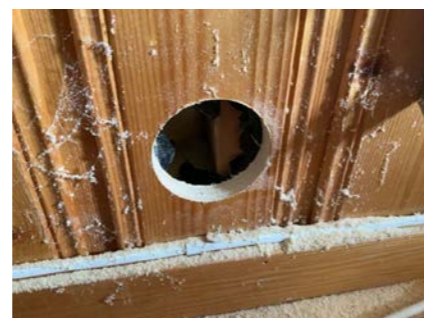
Hulltaking er foretatt uten å påvise unormale forhold. Hulltaking ble foretatt i vegg fra stue mot bad. Det ble målt relativ luftfuktighet i veggen og det ble gjort visuell inspeksjon. Det ble ved målinger og visuell inspeksjon ikke påvist tegn på fuktskader.

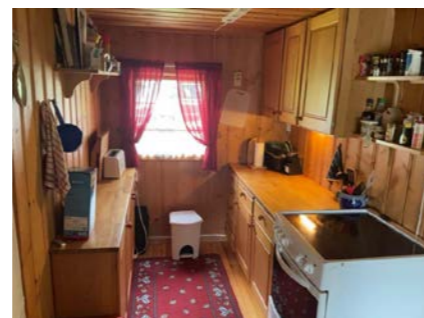
### 1. ETASJE > KJØKKEN

- Det er avvik:
- Det er ikke påvist tegn på at det er montert lekkasjedeteksjon ved oppvaskmaskin/oppvaskkum, dette er et krav på kjøkkenet ut ifra alder. Innredningen har stedvis slitasjemerker og stedvis svelleskader. Innredningen opprettholder god funksjonalitet.

- Det bør monteres lekkasjedeteksjon ved oppvaskmaskin/oppvaskkum.
- Tiltak:
