Nedstrandsvegen 1473, 5560 NEDSTRAND

**Enebolig i naturskjønne  
omgivelser - Flott utsikt - Stor tomt  
med god boltreplass - Garasje -  
Tilhørende naustrett**

Befaringsdato: 24.02.2025

Rapportdato: 06.03.2025

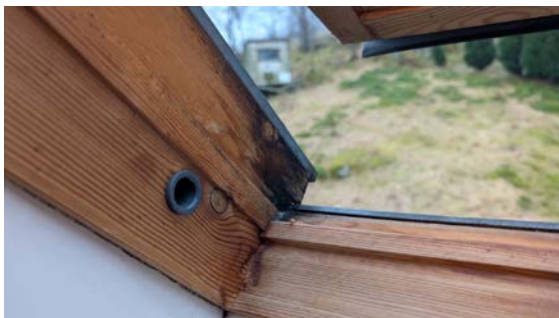
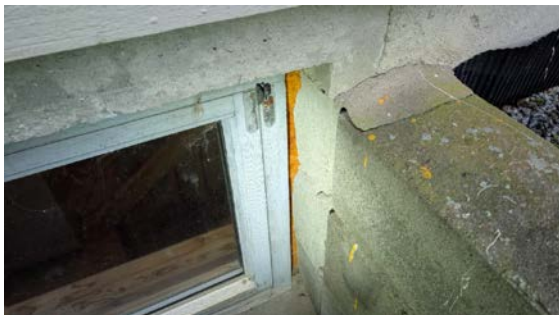
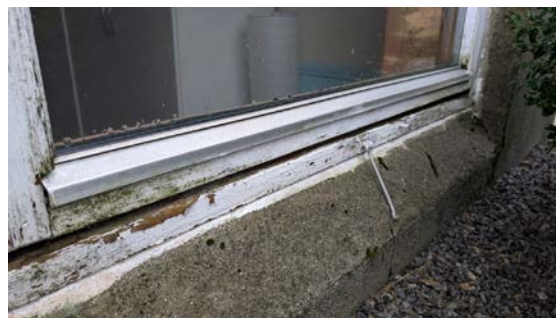
## TG 2 Dører

Ytterdører i tre

- Det er påvist avvik rundt innsettsdetaljer.
- Det er påvist dører som er vanskelig å åpne eller lukke.
- Karmene i dører er værslitte utvendig og det er sprekker i trevirket.

Bygningsdelen er gammel og det kan ikke utelukkes vedlikehold eller tiltak nær fremtid. Det er grunn til å varsle om faren for skader på grunn av alderen. Det anbefales nærmere undersøkelser.

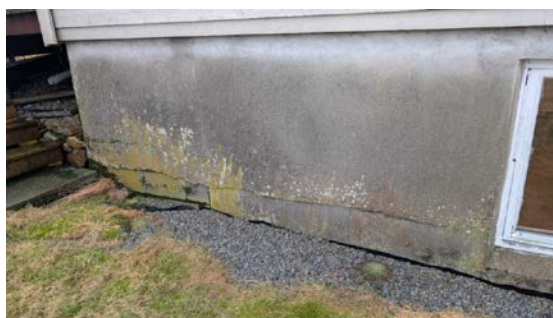
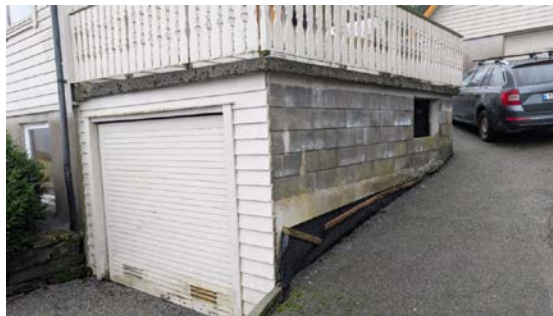
## TG 2 Terrengforhold

Grus, asfalt og garasje.
