Nedstrandsvegen 1473, 5560 NEDSTRAND

**Enebolig i naturskjønne  
omgivelser - Flott utsikt - Stor tomt  
med god boltreplass - Garasje -  
Tilhørende naustrett**

| Tilstandsrapport ..... | 46 |

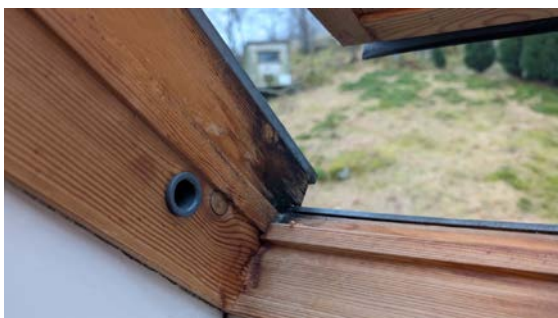
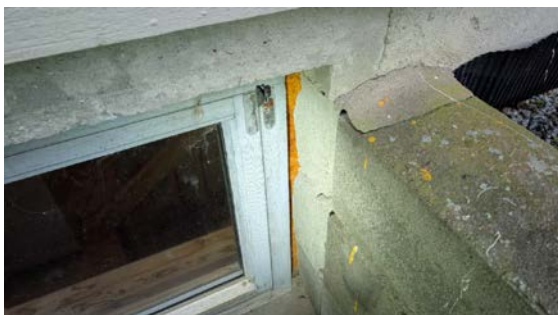
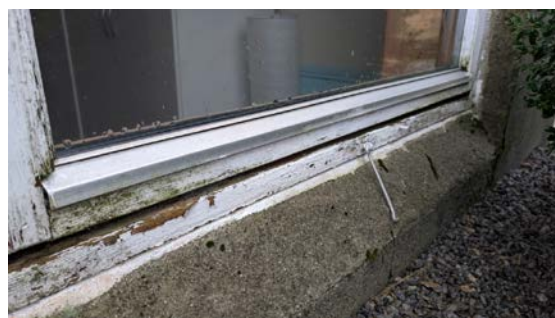
- Det er påvist at enkelte vinduer er vanskelig å åpne/lukke.
- Det er påvist avvik rundt innsettingsdetaljer.
- Det er påvist noen glassruter som er punktert eller sprukne.
- Det er påvist tegn på innvendig kondensering av enkelte vindusglass.

- Karmene i vinduer er slitte og det er sprekker i trevirket.

Takvindu er preget negativt av fuktighet utvendig og har sprekt glass.  
Andre vinduer er punktert og er vanskelig å åpne/lukke.  
Åpent byggsjum rundt noen vinduer i kjeller.

Gamle vinduer kan ha svekket funksjonalitet som medfører trekk, svekket klimaskjerm og/eller vanskeligheter med åpning og lukking. Det anbefales nærmere undersøkelser som følge av alder og tilstand på bygningsdelen.

Vinder bør nok påregnes utskiftet etter hvert.

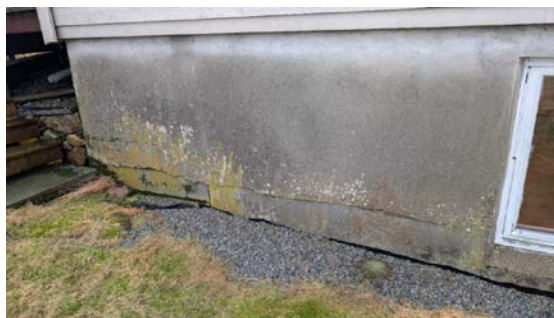
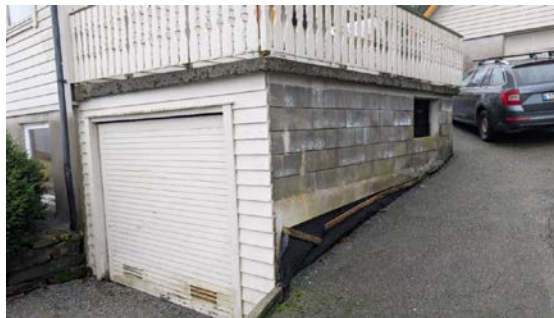
### TG 2 Terrengforhold

Grus, asfalt og garasje.
