# Bekkefaret - Flott bolig med alt på en flate med lettstelt hage. 2 soverom. Stor solrik terrasse.

# Andelsnummer 7

Befaringsdato: 04.02.2026

Rapportdato: 10.02.2026

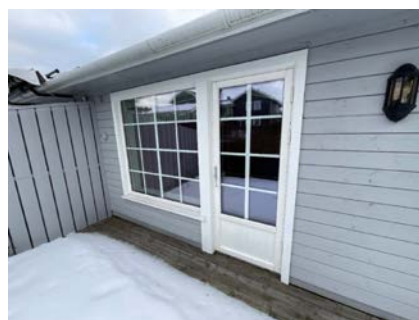
## TG 1 Terrassedør

Bygningen har malt balkongdør i tre med stort glassfelt i tre lag glass.

Terrassedør og stuevindu

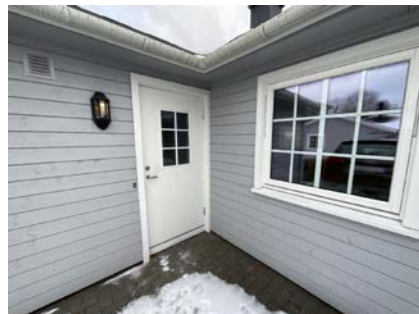
## TG 1 Inngangsdør

Bygningen har malt hovedytterdør med glassfelt og utvendig sprosse.

Inngangsdør og kjøkkenvindu

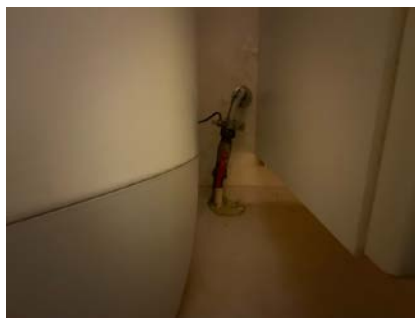
Hovedstoppekran

Selv om anlegget fungerer, medfører alderen en redusert gjenværende levetid og en økende risiko for vannlekkasjer. Lekkasjer kan oppstå plutselig som følge av korrosjon (på kobberrør), sprøhet i materialet eller svekkelser i skjøter. Vannlekkasjer inne i konstruksjoner kan medføre omfattende følgeskader.

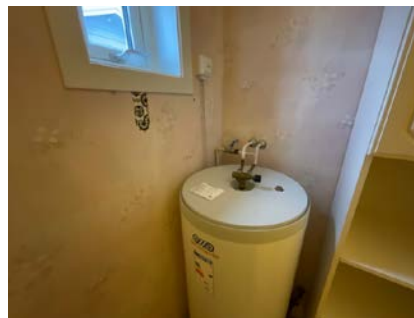
Varmtvannsbereder

Dersom tiltak ikke gjennomføres kan lekkasjevann bli stående lokalt eller renne til tilstøtende konstruksjoner, dette kan føre til fukt- og vannskader og skader kan bli omfattende og kostbare å utbedre.

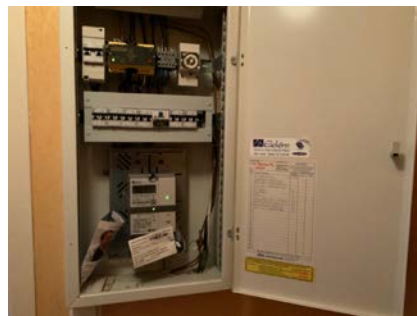
Sikringsskap i boden

Det er behov for at en kvalifisert elektrofaglig person kontrollerer det elektriske anlegget, da det ikke foreligger tilstrekkelig dokumentasjon eller full oversikt over anleggets tilstand og utførelse.
