# Tilstandsrapport

Enebolig

Haukvegen 13, 2406 ELVERUM

Befaringsdato: 29.08.2025

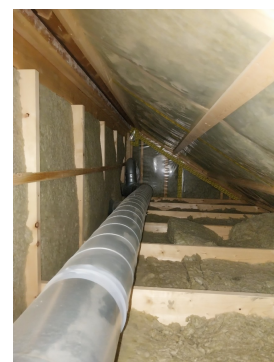
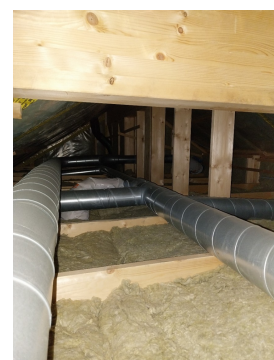
Ingen tegn til fuktrelaterte følgeskader ved innvendige overflater som kan settes i sammenheng med utett tekking eller kondensproblematikk ved takkonstruksjonen.

- Det må gjennomføres ytterligere undersøkelser.
- Innhent dokumentasjon, om mulig.

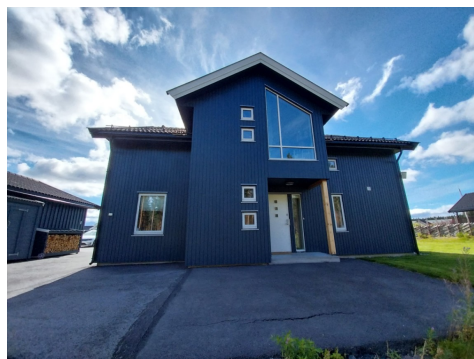
Overbygget/inntrukket inngangsparti mot nord. Gulv med støpt betongplate (ubehandlet). Tresøyle som understøttelse under overbygg/ovenforliggende boareal.

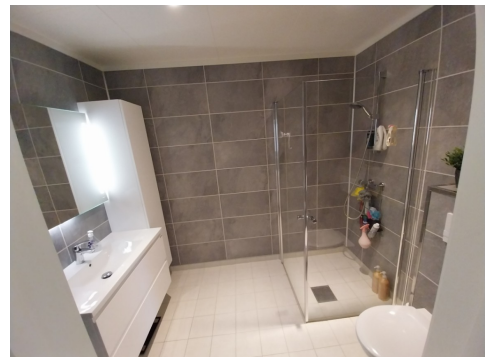
### 1.ETASJE > BAD

Flislagte gulv med flissokkel. Vannbåren gulvvarme. Gulv med nedsenk og lokalt fall i dusjnise, øvrig gulv med noe varierende/feil fallforhold. Flat og lav dørterskel uten fuging mot terskel på baderomsside, usikker lekkasjesikring.

- Det er påvist avvik i fallforhold til sluk i forhold til krav i forskrift på byggetidspunktet.

Høydeforskjell sluk/gulv foran terskel ble målt til 22 mm, fremstår ikke å tilfredsstillende krav i teknisk forskrift (minimum 25 mm fall til sluk fra gulv foran terskel og minimum 15 mm terskelløsning). Usikkerhet ved lekkasjesikring ved terskel.

Usikkerhet vedr lekkasjesikring ved terskel.

- Andre tiltak:
- Til tross for avviket i fall/høydeforskjell til sluk, vil gulvet fortsatt kunne lede vann mot sluket, men med redusert effektivitet. Dette kan potensielt øke risikoen for vannansamling i enkelte områder av badet. For å etablere fall til sluk iht til forskrift må gulvet rehabiliteres. Fuging mot terskel for lekkasjesikring bør utføres.

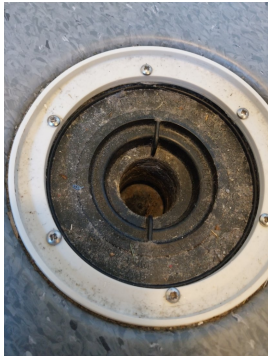
Gulvflate med belegg og oppbrett bak veggplater. Vegger med våtromsplater. Belegg ført under klemring mot slukpotte av plast, belegg kunne påvises under klemring. Uavhengig kontroll er utført av Obron Øst AS. Dokumentasjon for uavhengig kontroll datert 15.11.2017 er fremlagt.

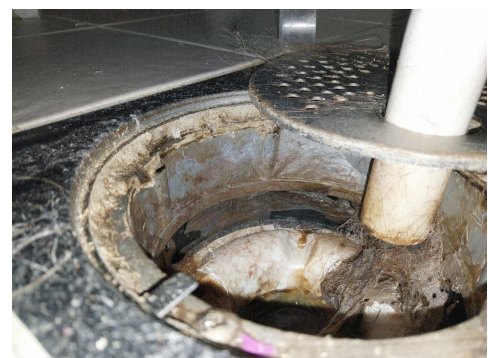
Smøremembran synlig over og under klemring ved plastsluk, slukmansjett kunne påvises under klemring. Ukjent fuksikring under fliser, evt fuksikring kan være utført med smøremembran eller banemembran. Uavhengig kontroll er utført av Obron Øst AS. Dokumentasjon for uavhengig kontroll datert 15.11.2017 er fremlagt.
