# Tilstandsrapport

Fritidsbolig

Gravåsen 12, 2485 RENDALEN

Befaringsdato: 18.09.2025

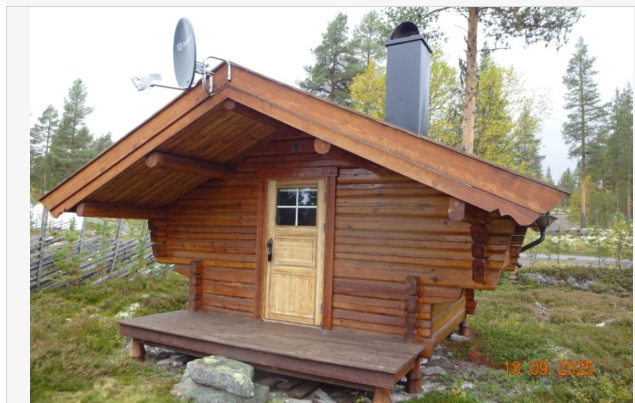
## Stabbur

Soverom.

Bygget er ikke tilstandsvurdert ihht Forskrift til avhendingslova og NS3600. Dette er kun en enkel beskrivelse.

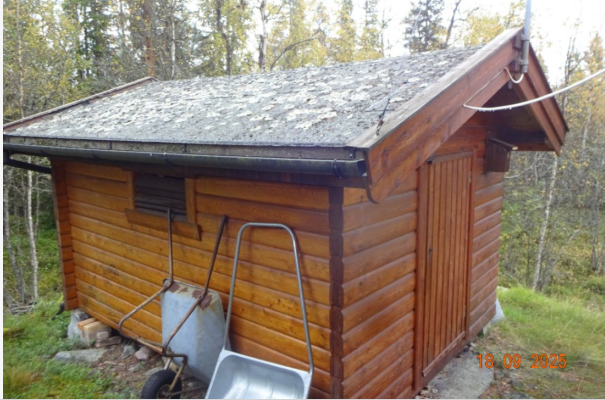
## Vedbod

Lager.
