Løvøya 24 og 26, 8820 DØNNA

# Tilstandsrapport

Befaringsdato: 28.05.2025

## FRITIDSBOLIG (LØVØYA 26)

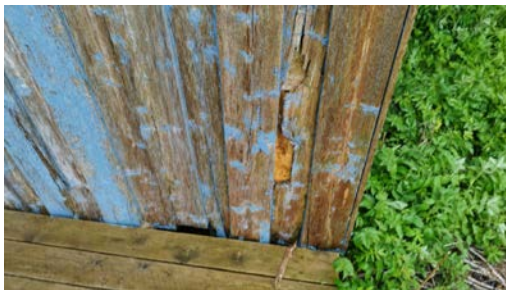
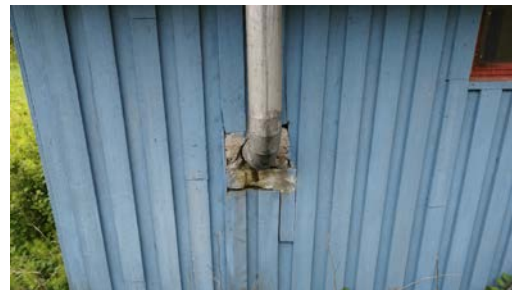
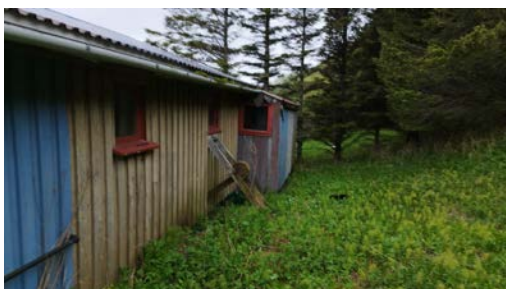
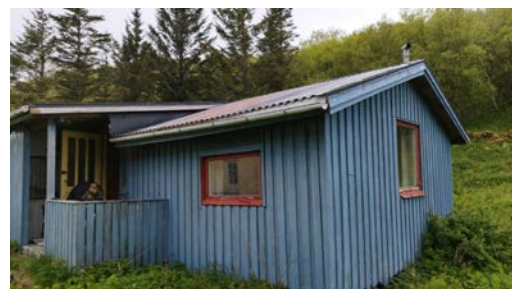
Det må gjøres nærmere undersøkelser om det er fukskader i veggen rundt gjennomføringen til pipen og hvor det er fylt med byggsaum.

Utskifting og utbedring av kledning og eventuelle bakomliggende skader må påregnes.
