# Tilstandsrapport

Enebolig

Nordøyveien 46, 8820 DØNNA

Befaringsdato: 13.02.2026

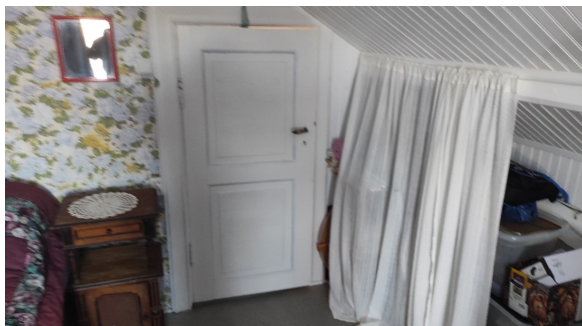
! **Innvendig > Andre innvendige forhold** [Gå til side](#)  
Det er påvist andre avvik:

## ! TG 2 Andre innvendige forhold

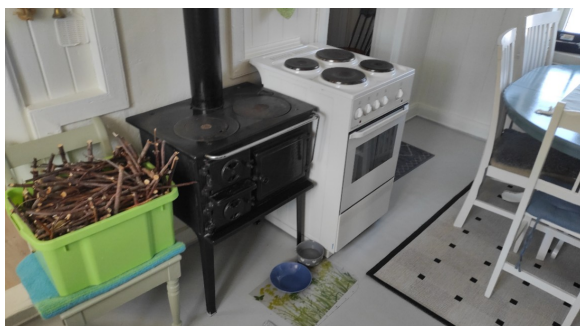
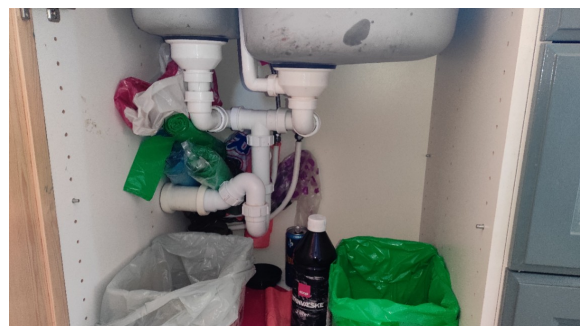
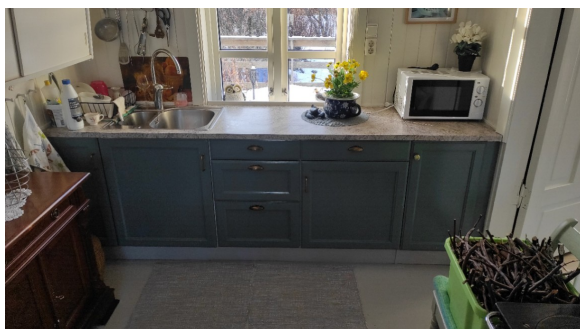
### HOVEDETASJE > KJØKKEN

Kjøkkeninnredning av laminerte skrog med malte profilerte fronter, laminert benkeplate med nedfelt oppvaskum i stål med ett-greps blandebatteri. Kjøkkenet er utstyrt med frittstående hvitevarer. Det er montert vedovn med kokemuligheter på kjøkkenet. Det ble utført fuktsøk ved vask, og det ble ikke registrert markante avvik i ledningsevnen til overflatematerialet.

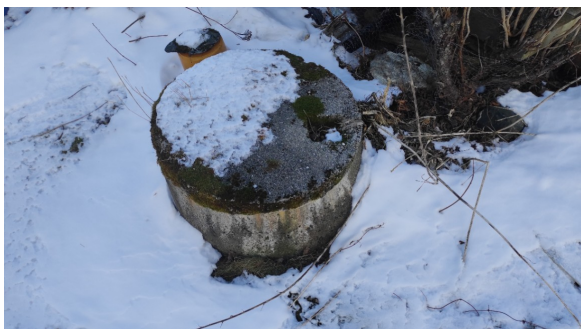
Det bør fremskaffes dokumentasjon på septiktankens utførelse og tilstand, eller det bør gjennomføres en separat kontroll av tanken for å avdekke eventuell tilstand og funksjonalitet.

Konsekvensen av manglende dokumentasjon og kontroll er økt usikkerhet rundt septiktankens funksjon, risiko for lekkasjer eller forurensning av grunn og grunnvann, samt mulig pålegg fra kommunen om utbedring eller tilkobling til offentlig avløp.
