# Tilstandsrapport

Enebolig

Sandervegen 436, 2100 SKARNES

Befaringsdato: 23.08.2024

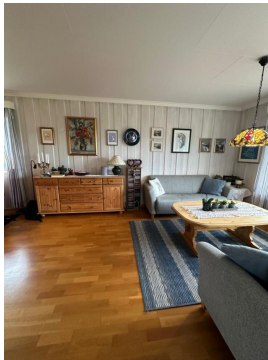
## TG 2 Etasjeskille/gulv mot grunn

Etasjeskiller mellom kjeller og 1 etg i betongkonstruksjoner, mellom 1 og 2 etg er det trekonstruksjoner

- Målt høydeforskjell på mellom 10 - 20 mm innenfor en lengde på 2 meter. Tilstandsgrad 2 gis med bakgrunn i standardens krav til godkjente måleavvik.

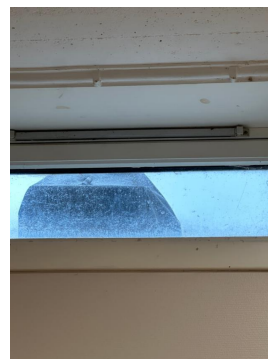
### TG 1 Tilliggende konstruksjoner våtrom

Det er boret hull i vegg. Fuktmåling med pigger inne i veggen - mot vaskerom. Det påvises ikke fukt over normalen.

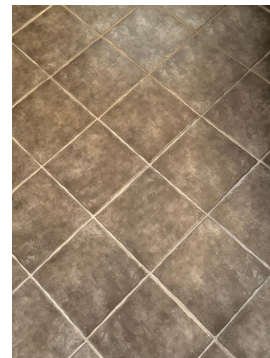
### TG 1 Sluk, membran og tettesjikt

Plastsluk med klemring. Smøremembran på gulv og vegger.

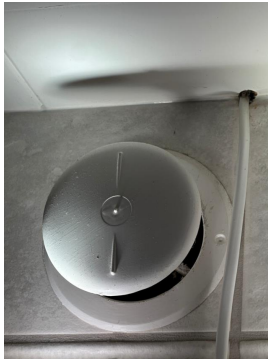
### TG 1 Tilliggende konstruksjoner våtrom

Det er boret hull i vegg. Fuktmåling med pigger inne i vegg - mot bad.  
Det påvises ikke fukt over normalen.

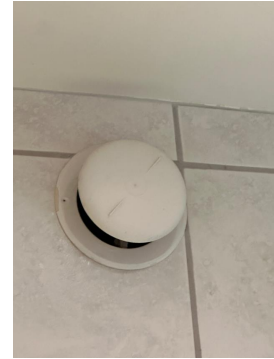
### TG 1 Tilliggende konstruksjoner våtrom

Det er boret hull i vegg. Fuktmåling med pigger inne i veggen - mot bad. Det påvises ikke fukt over normalen.

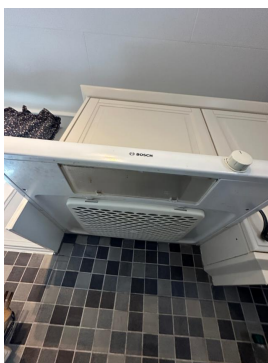
### ! TG 1 Avtrekk

Ventilator over komfyr.

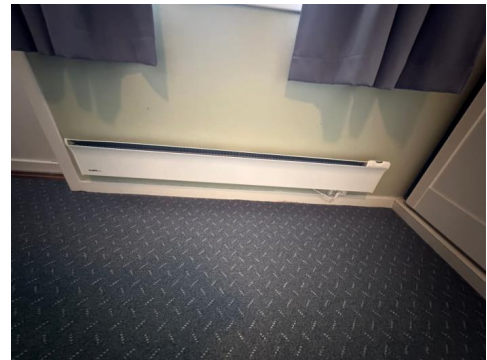
## TG 2 Elektrisk anlegg

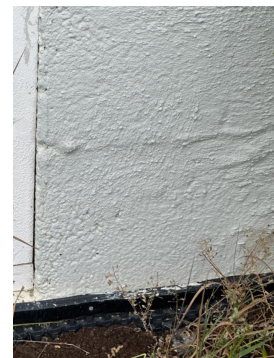
## TG 1 Grunnmur og fundamenter

Betongfundament og grunnmur av lettklinkerblokker.
