# Tilstandsrapport

Rekkehus

Rognelia 23 C, 4622 KRISTIANSAND S

Befaringsdato: 07.10.2025

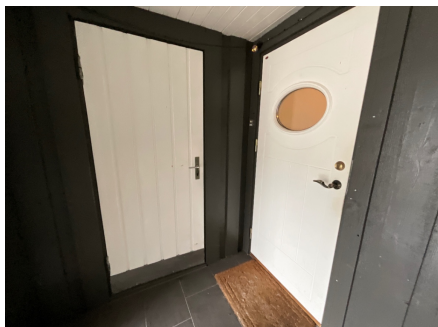
## TG 1 Dører

Bygningen har malte ytterdører, enkelte nyere dato og malt balkongdør i tre.  
Ytterdør og verandadør er funksjonstestet for heng i hengsler og tetting, uten å finne nevneverdig avvik.  
Årlig justeringer av dører må forventes.

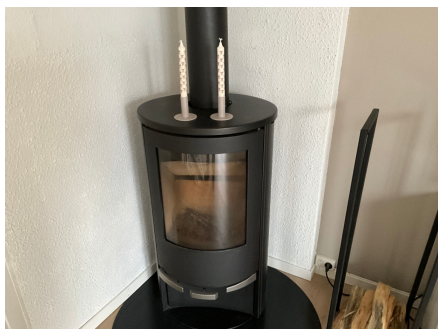
- Tidspunkt for piperehabilitering nærmer seg.

Mer enn halvparten av forventet brukstid er oppbrukt på pipeløp, tiltak kan påregnes.

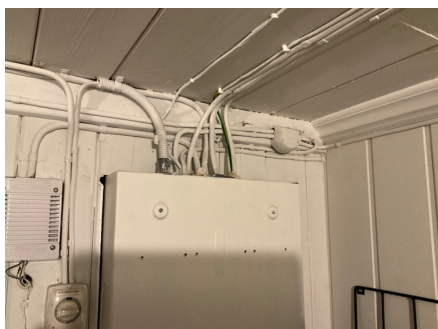
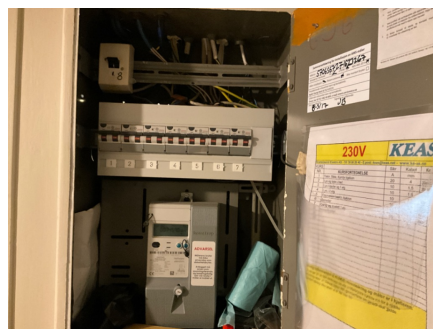
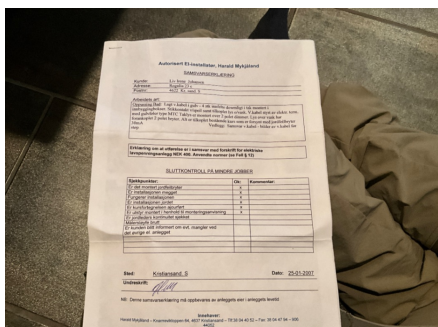
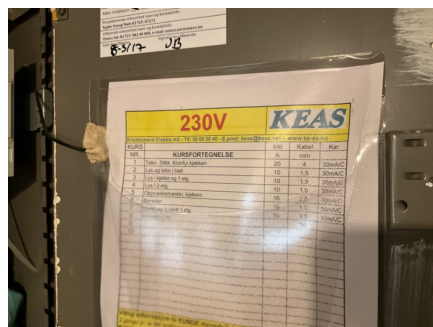
## Generell kommentar

På bakgrunn av manglende samsvarserklæringer på deler av anlegget anbefales det en utvidet el kontroll på hele anlegget. Kostnader etter en kontroll må påregnes.
