# Flott rekkehus med attraktiv beliggenhet | Garasje | Solrike uteplasser | 3 soverom

| Tilstandsrapport ..... | 34 |

Befaringsdato: 07.10.2025

Rapportdato: 13.10.2025

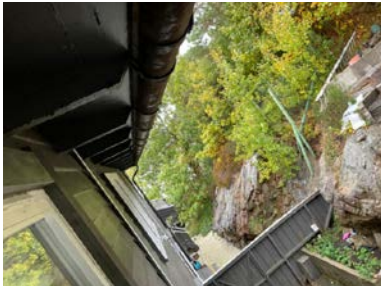
## TG 2 Veggkonstruksjon

Veggene har trekonstruksjon av ukjent utførelse. Fasade/kledning har bordkledning i tre.

Kledning som står nærme terrenget vil ha økt behov for maling og med fare for fukt og råte i kledningen og bakenforliggende konstruksjoner.

- Mangelfull eller ikke tilstrekkelig lufting av kledningen kan føre til fukt i bakenforliggende konstruksjoner.

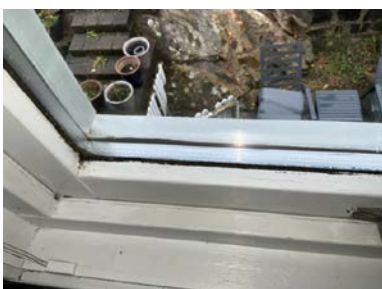
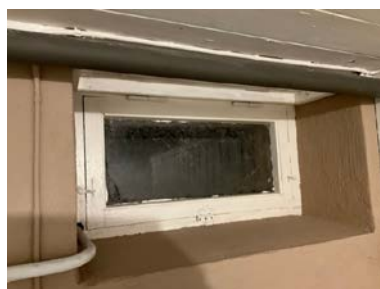
## TG 1 Vinduer - nyere dato

I store deler av boligen er det nyere malte trevinduer med 2-lags glass.

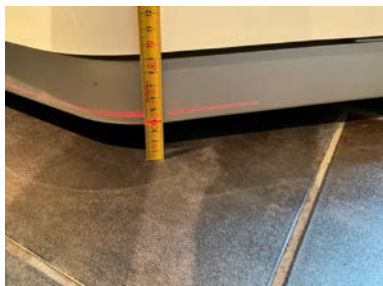
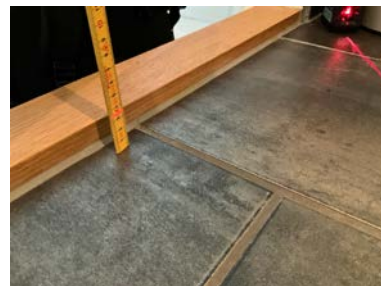
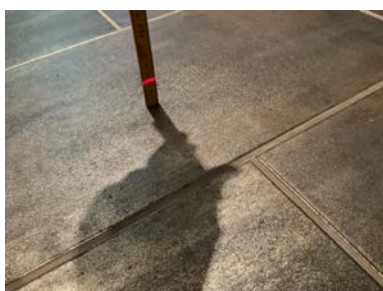
### TG 3 Sluk, membran og tettesjikt

- Uten membran/tettesjikt er det høy risiko for at vann trenger gjennom konstruksjonene og kan medføre fuktskader.

Kostnad må sees i sammenheng med en eventuell renovering av rommet.

Kostnadsestimat: 50 000 - 100 000

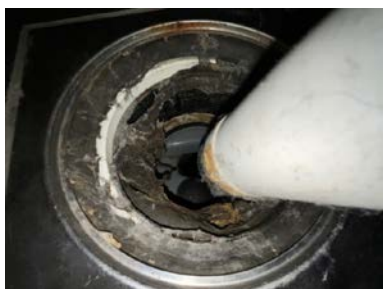
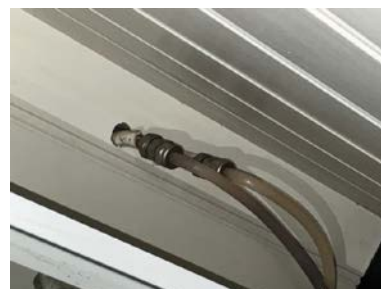
### TG 2 Sanitærutstyr og innredning

- Det er ikke påvist tilfredsstillende løsning for å synliggjøre lekkasje fra innebygget systerne.

- Uten dreneringsløsning/lekkasjesikring kan lekkasjer pågå over lang tid uten å bli oppdaget. Dette kan føre til omfattende fuktskader i omkringliggende byggematerialer.

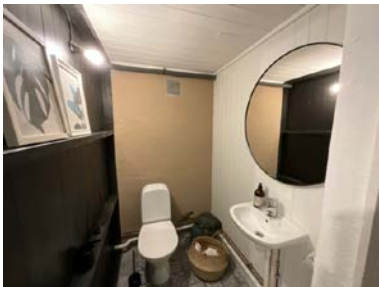
## TG 2 Vannledninger

- Det er ikke behov for utbedringstiltak siden anlegget fungerer i dag, men ut ifra alder kan skader plutselig oppstå på eldre anlegg.
- I forbindelse med oppgradering av våtrom vil det være naturlig med utskiftning av rør.
