Tilstandsrapport

Enebolig med inntilbygget garasje

Grottavegen 17, 2414 ELVERUM

Befaringsdato: 14.03.2025

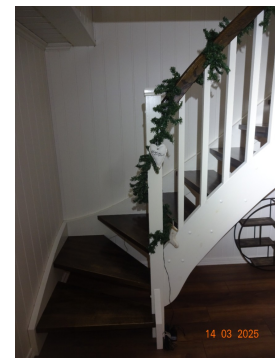
- Det er påvist indikasjoner på noe fuktgjennomtrenging inn i kjellermur.

Ved bruk fuktmåler ble det registrert noe fuktighet nederst på kjelleryttervegg.

- Det påviste fuktnivå gir grunn til å overvåke konstruksjonen jevnlig for å se utvikling over tid, og eventuelt foreta tiltak for å unngå fuktskader.

- Håndløper må monteres på vegg for å tilfredsstille krav på byggetidspunktet.
- Det er ikke krav om utbedring av åpninger opp til dagens krav.
