# Tilstandsrapport

Enebolig

Kongsvegen 85, 2380 BRUMUNDDAL

Befaringsdato: 10.02.2026

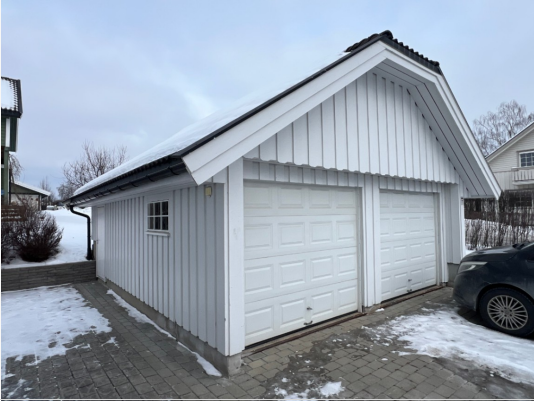
## Dobbelgarasje

Utvendig synlig grunnmurspapp er løs fra grunnmur.

Bygget er ikke tilstandsvurdert ihht Forskrift til avhendingslova og NS3600. Dette er kun en enkel beskrivelse.
