Kongsvegen 85, 2380 BRUMUNDDAL

Pent opparbeidet eiendom med attraktiv beliggenhet. Stor, flott og påkostet enebolig med 5 sov! Dobbelgarasje og uthus.

Befaringsdato: 10.02.2026

Rapportdato: 20.02.2026

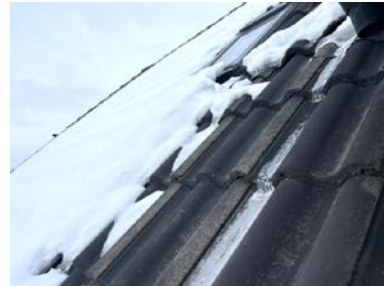
Tak fra balkong. Groing
