# Tilstandsrapport

Enebolig

Gravbergsvegen 4249, 2438 GRAVBERGET

Befaringsdato: 15.03.2024

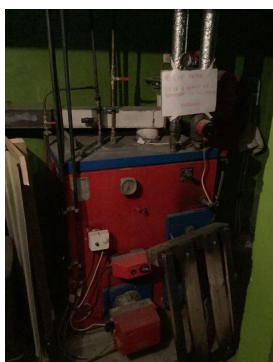
Dersom det ønskes å benytte anlegget må det gjennomføres kontroll og reparasjon av anlegget. Det er usikkert hva dette vil koste.
