Gravbergsvegen 4249, 2438 GRAVBERGET

**GRAVBERGET**

# Oppfyll idyllen på Finnskogen !

# Tilstandsrapport

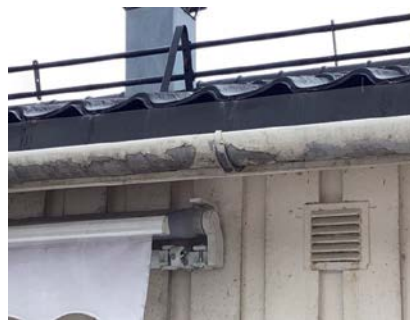
Misfarging og avskaling av maling på takrenner.  
Det er noe avskaling av farge på pipebeslag.  
Stedvis avskaling og misfarging på forkantbeslag.  
Det er frostspreng på nedløp på baksiden av bygget.

Eksempel på slitasje.

- Overvåk tilstanden jevnlig. For å få tilstandsgrad 0 eller 1 må beslag/renner/nedløp skiftes ut, men tidspunktet for når dette er nødvendig er vanskelig å si noe om.
- Det bør lages system for bortledning av vann fra taknedløp ved grunnmur.

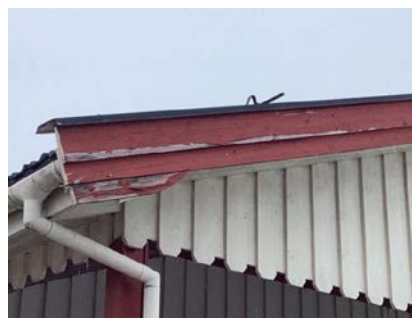
Det er tilsynelatende benyttet brukte trebord som taktro. Det er følgelig mye misfarging og stedvis fuktskjolder. Det ble ikke målt forhøyet fuktinnhold på befaring.

Eksempel på utvendig slitasje.

Vedlikehold av utvendige bygningsdeler og utskifting av råteskadet treverk.

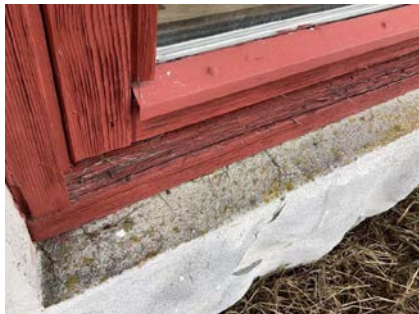
Vinduer fra før 2000 har passert halvparten av forventet brukstid. Vindu med blyglass har noen sprekker i glass. Det trekkes fra samme vindu.

Eksempel på slitasje.

Reparasjon eller utskifting av vindu med blyglass,  
Utskifting av vindu som er tett fra innside og utside.

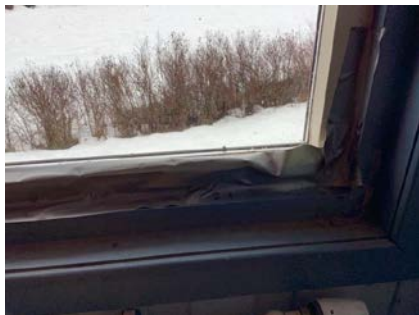
Et vindu er tapet igjen på innsiden.

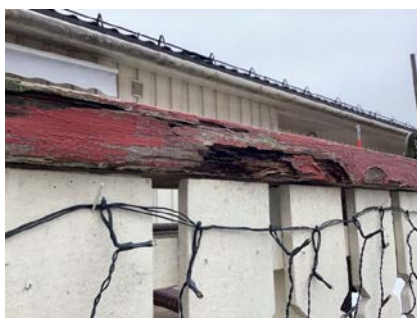
Det er flere råteskader på toppbord på rekkverk.

Eksempel på råte i toppbord.

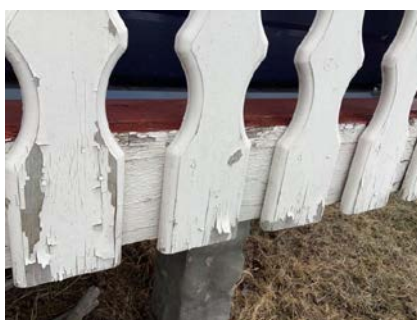
Eksempler på avvik: Overflater har generelt misfarging og slitasje.

Eksempel på slitasje.

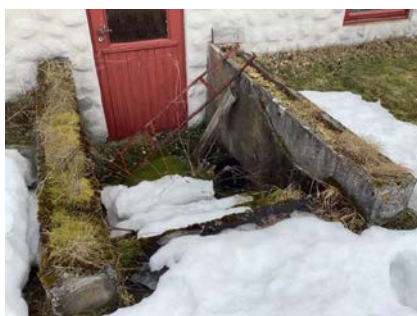
- Det er ikke montert rekkverk.
- Betongtrapp har mindre sprekker/skader

Det er avskaling på murer.  
Mye mosevekst på overflater.  
Det er noen sprekker i vegger.

- Rekkverk må monteres for å lukke avviket.

Rengjøring og vedlikehold av overflater.

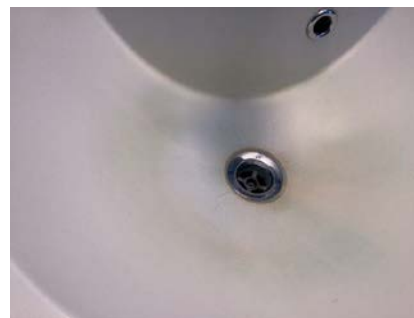
Det er gulning og krakelering i servant.

Det er foreløpig ikke nødvendig med tiltak.

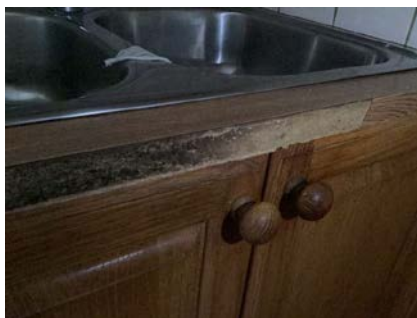
Lamell har løsnet fra benkeplate.

Det er ikke nødvendig med tiltak ut fra funksjon.

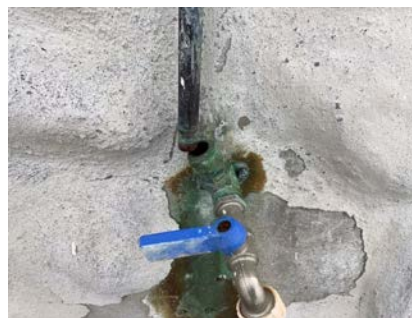
Løs kobling på utvendig kran.

- Tidspunkt for utskiftning av vannledninger nærmer seg.
- I forbindelse med oppgradering av våtrom vil det være naturlig med utskiftning av rør.
- Utette rørkoblinger må skiftes/utbedres.

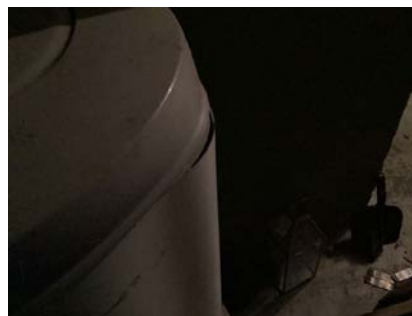
Bulk på varmtvannsbereider.

Det er ikke opplyst om sviktende funksjon og behov for tiltak.

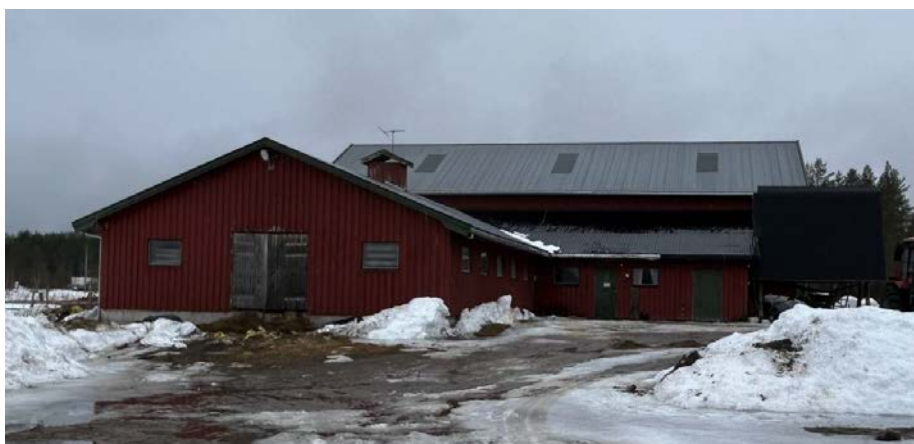
### Driftsbygning/fjøs.

Ved denne befaring bistod avløser Nadia Fleischer med tilgang til bygget og opplysninger. Bygget i flere utførelser og perioder er bygget på plass støpte betongringmurer og deler med støpt gulv på terreng og deler med støpt armert betongdekke med nedkast til gjødselkjeller. Denne del av bygget hadde bruksforbud gitt av Mattilsynet. Enkle trebås innredninger i del av bygget, tidligere forrom som nå benyttes som dyrerom grunnet bruksforbud i del av bygget. Yttervegger i bindingsverk på byggets forskjellige avdelinger alt med utvendig stående malt kledning og innvendig panelkledning i all hovedsak, annen overflate i innredede tekniske rom. Vegg og himling isolasjon antatt fra 10 til 15 cm mineralull isolasjon. Forrom, nå dyrerom uten isolering og innvendig kledning. Stedsbygget sperretak er tekket med profilerte metallplater i flere høyder og utførelse. Takutstikk uten underkledning. Metalltakrenner med nedløp. Trevinduer fra byggeår i bygget, behov for oppgradering, panelte tredører inn til bygget, store kjøreporter og gangdører. Det er gjødselkjeller under opprinnelig fjøs. Hovedplan er innredet med dyrerom med liten oppdeling, åpning ut til forrom, nå dyrerom på talle, enkel tre-innredning, denne del uten

*innvendig kledning eller isolering. Øvrig del med personinngang, ganger, sluserom, klosett, dusj, teknisk rom /melkerom og lagerareal med egen utvendig inngang. Deler av bygget er enkelt befart grunnet tilstand og adkomst.*

*Bygget har så mangelfullt vedlikehold over mange år slik at vurdering om riving eller reparasjon bør tas av en eier sammen med bygningskyndig etter innhenting av tilbud for reparasjon av dyrerom til dagens krav til.  
Teknisk verdi settes til kr. 7.000.000,- nedskrevet med 95 % etter alder, brukbarhet og tilstand derav blir nedskrevet gjenanskaffelse pris på kr. 350.000,-*
