Gravbergsvegen 4249, 2438 GRAVBERGET

Salgsobjekt: Landbruk
Eierform: Eiet
Byggeår: 1969
BRA-i/BRA Total 170/170 kvm
Tomtstr.: 134243.7 m²
Soverom: 3
Gnr./bnr. Gnr. 86, bnr. 25
Oppdragsnr.: 1212240088

Oppfyll idyllen på Finnskogen !

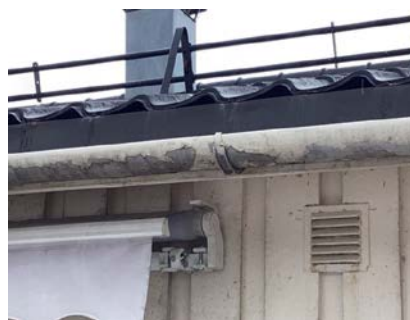
Misfarging og avskaling av maling på takrenner. Det er noe avskaling av farge på pipebeslag. Stedvis avskaling og misfarging på forkantbeslag. Det er frostspreng på nedløp på baksiden av bygget.

Eksempel på slitasje.

- Overvåk tilstanden jevnlig. For å få tilstandsgrad 0 eller 1 må beslag/renner/nedløp skiftes ut, men tidspunktet for når dette er nødvendig er vanskelig å si noe om.
- Det bør lages system for bortledning av vann fra taknedløp ved grunnmur.

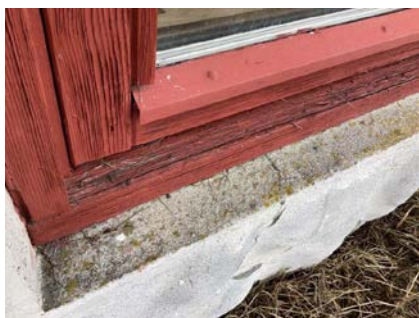
Vinduer fra før 2000 har passert halvparten av forventet brukstid. Vindu med blyglass har noen sprekker i glass. Det trekker fra samme vindu.

Eksempel på slitasje.

Reparasjon eller utskifting av vindu med blyglass,
Utskifting av vindu som er tett fra innside og utside.

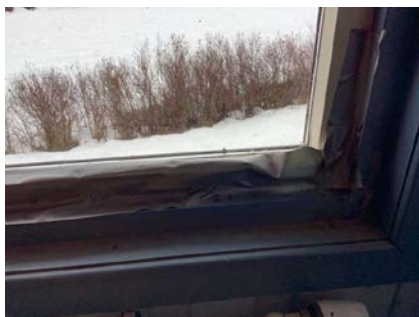
Et vindu er tapet igjen på innsiden.

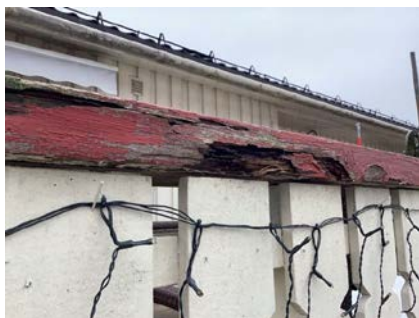
Eksempel på råte i toppbord.

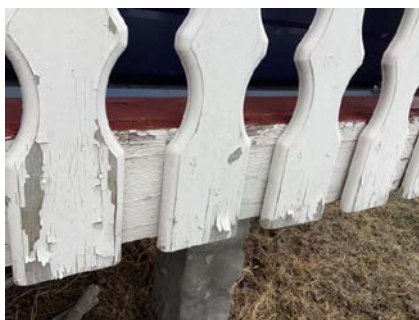
Eksempel på slitasje.

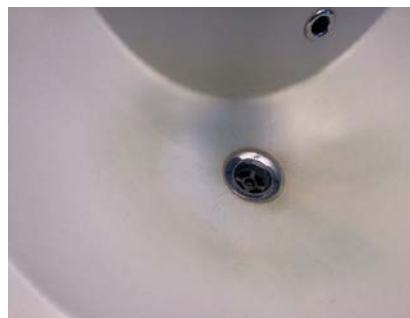
Det er gulning og krakelering i servant.

Det er foreløpig ikke nødvendig med tiltak.

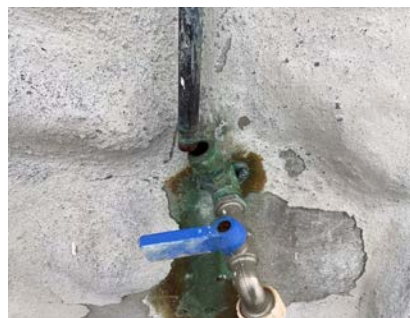
Løs kobling på utvendig kran.

- Tidspunkt for utskiftning av vannledninger nærmer seg.
- I forbindelse med oppgradering av våtrom vil det være naturlig med utskiftning av rør.
- Utette rørkoblinger må skiftes/utbedres.

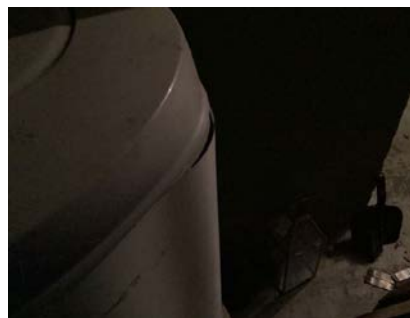
Bulk på varmtvannsbereider.

Det er ikke opplyst om sviktende funksjon og behov for tiltak.

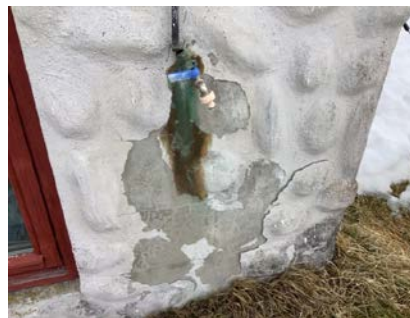
Ukjent oppbygging av fundamentering og grunnmur. Noen mindre avskalinger på grunnmur, ellers helhetlig.

Eksempel på avskaling på grunnmuren.

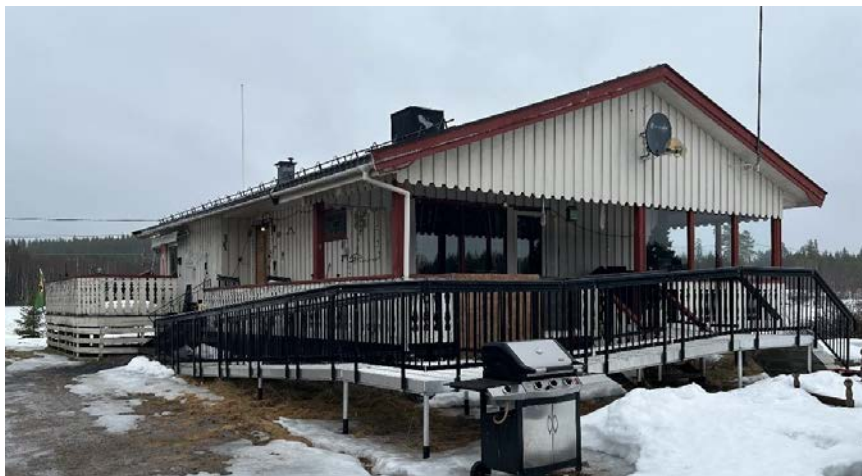
Våningshuset.

Bolig i en etasje med sokkeletasje og inngang både innvendig og utenfra til dette plan.

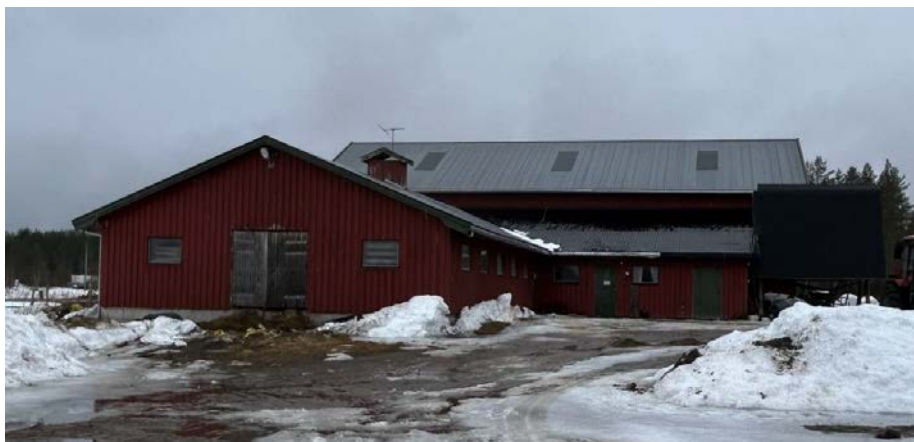
Driftsbygning/fjøs.

Ved denne befaring bistod avløser Nadia Fleischer med tilgang til bygget og opplysninger. Bygget i flere utførelser og perioder er bygget på plass støpte betongringmurer og deler med støpt gulv på terreng og deler med støpt armert betongdekke med nedkast til gjødselkjeller. Denne del av bygget hadde bruksforbud gitt av Mattilsynet. Enkle trebås innredninger i del av bygget, tidligere forrom som nå benyttes som dyrerom grunnet bruksforbud i del av bygget. Yttervegger i bindingsverk på byggets forskjellige avdelinger alt med utvendig stående malt kledning og innvendig panelkledning i all hovedsak, annen overflate i innredede tekniske rom. Vegg og himling isolasjon antatt fra 10 til 15 cm mineralull isolasjon. Forrom, nå dyrerom uten isolering og innvendig kledning. Stedsbygget sperretak er tekket med profilerte metallplater i flere høyder og utførelse. Takutstikk uten underkledning. Metalltakrenner med nedløp. Trevinduer fra byggeår i bygget, behov for oppgradering, panelte tredører inn til bygget, store kjøreporter og gangdører. Det er gjødselkjeller under opprinnelig fjøs. Hovedplan er innredet med dyrerom med liten oppdeling, åpning ut til forrom, nå dyrerom på talle, enkel tre-innredning, denne del uten

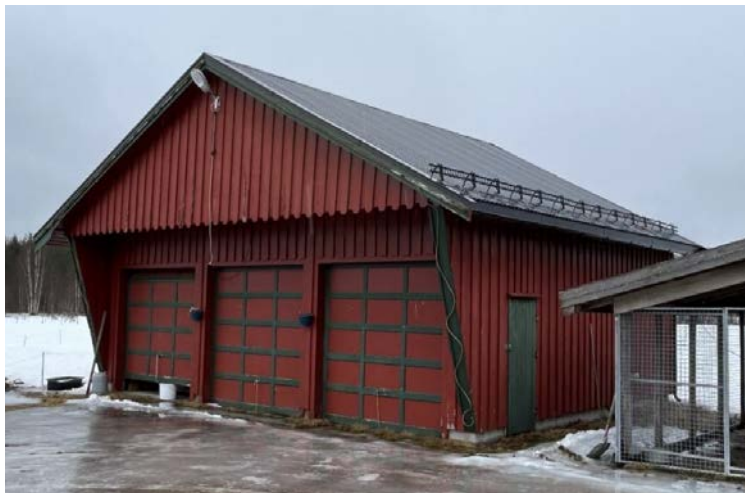
Garasje.

Garasje er bygget på grovstøpt betonggulv, yttervegger i uisolert bindingsverk med utvendig stående tømmermannskledning, ingen innvendig kledning. Tre leddporter og en gangdør til bygget. Selvbærende takstoler er tekket med armert plast og derover profilerte metallplater, snøfangere og metalltakrenner er montert. Ingen innvendig oppdeling. Det er ikke innlagt elektrisk kraft til bygget, svakt vedlikehold. Teknisk verdi settes til kr. 600.000,- nedskrevet med 70 % etter alder, brukbarhet og tilstand derav blir nedskrevet gjenanskaffelse pris på kr.180.000,-

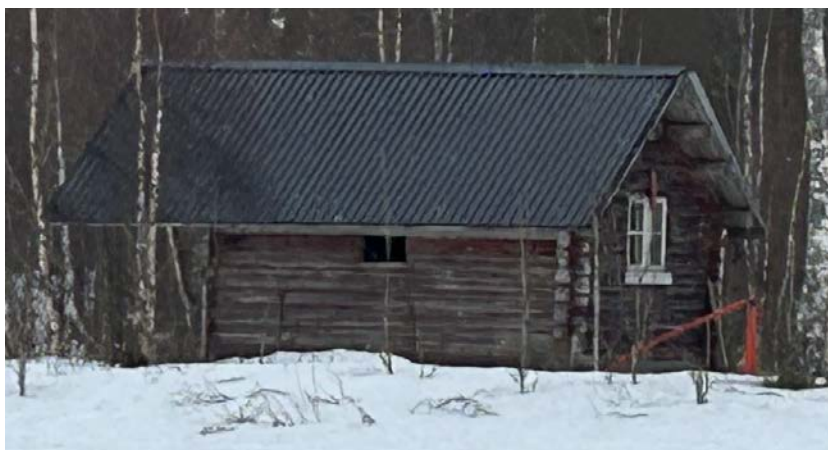
Huset ved Ulvåa.

Tømmerbygg på natursteinspunkter med synlig laft fra begge sider. Trebjelkelag uten bordgulv i bygget. Ingen innvendig oppdeling. Åstaket er tekket med profilerte metallplater og mangler takrenner. Takoverbygg ved inngang, kun vurdert etter omtale og på avstand. Det er ikke innlagt elektrisk kraft til bygget. Teknisk verdi settes til kr.400.000,- nedskrevet med 90 % etter alder, brukbarhet og tilstand derav blir nedskrevet gjenanskaffelse pris på kr. 40.000,-
