Gravbergsvegen 4249, 2438 GRAVBERGET

Oppfyll idyllen på Finnskogen !

Nøkkelinformasjon	2
Om eiendommen	4
Tilstandsrapport	77
Egenerklæring	86
Nabolagsprofil	91
Budskjema	100

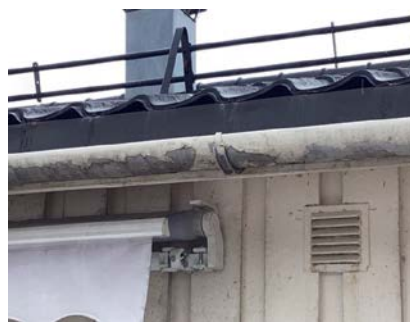
Misfarging og avskaling av maling på takrenner. Det er noe avskaling av farge på pipebeslag. Stedvis avskaling og misfarging på forkantbeslag. Det er frostspreng på nedløp på baksiden av bygget.

Eksempel på slitasje.

- Overvåk tilstanden jevnlig. For å få tilstandsgrad 0 eller 1 må beslag/renner/nedløp skiftes ut, men tidspunktet for når dette er nødvendig er vanskelig å si noe om.
- Det bør lages system for bortledning av vann fra taknedløp ved grunnmur.

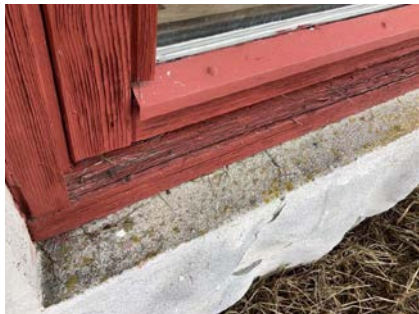
Vinduer fra før 2000 har passert halvparten av forventet brukstid. Vindu med blyglass har noen sprekker i glass. Det trekker fra samme vindu.

Eksempel på slitasje.

Reparasjon eller utskifting av vindu med blyglass,
Utskifting av vindu som er tett fra innside og utside.

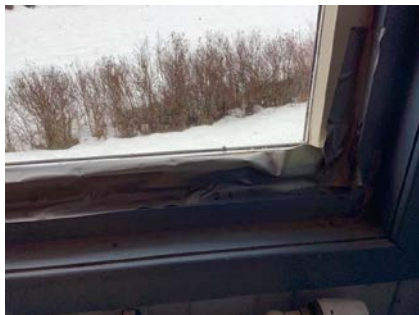
Et vindu er tapet igjen på innsiden.

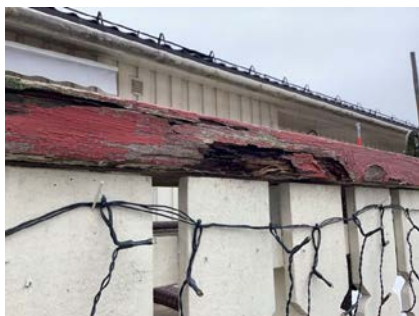
Eksempel på råte i toppbord.

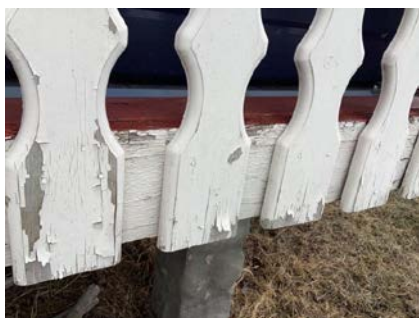
Eksempel på slitasje.

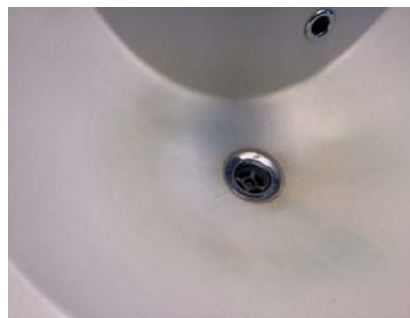
Det er gulning og krakelering i servant.

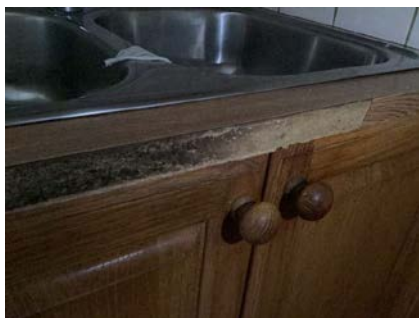
Lamell har løsnet fra benkeplate.

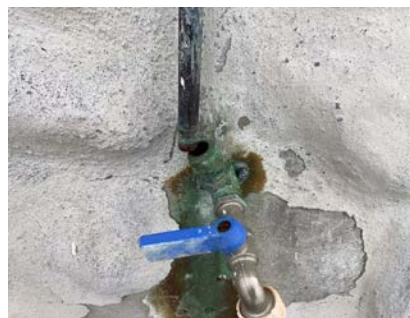
Løs kobling på utvendig kran.

- Tidspunkt for utskiftning av vannledninger nærmer seg.
- I forbindelse med oppgradering av våtrom vil det være naturlig med utskiftning av rør.
- Utette rørkoblinger må skiftes/utbedres.

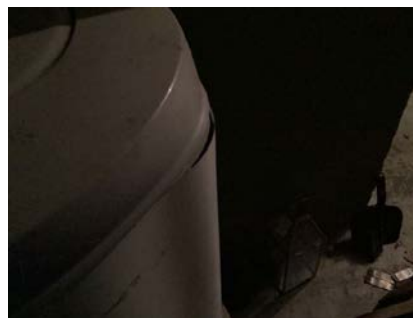
Bulk på varmtvannsbereider.

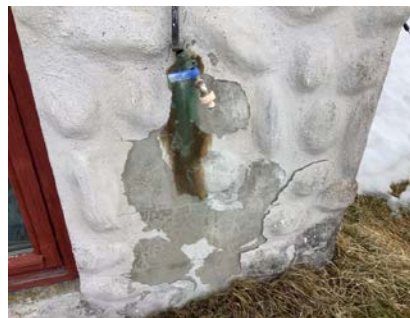
Ukjent oppbygging av fundamentering og grunnmur. Noen mindre avskalinger på grunnmur, ellers helhetlig.

Eksempel på avskaling på grunnmuren.

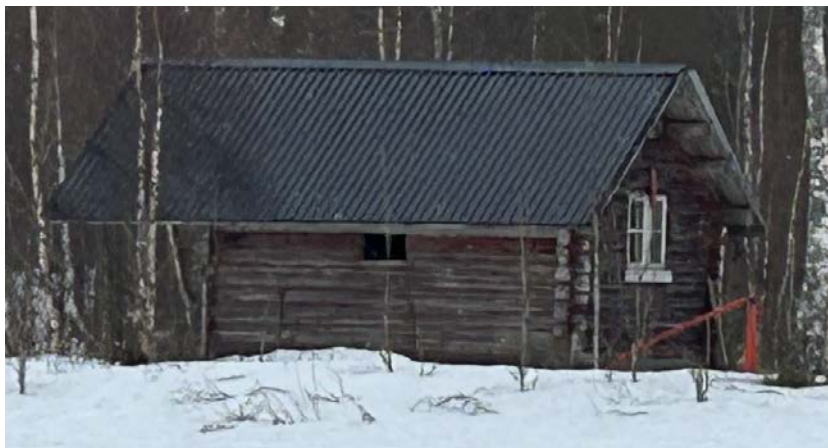
Huset ved Ulvåa.

Tømmerbygg på natursteinspunkter med synlig laft fra begge sider. Trebjelkelag uten bordgulv i bygget. Ingen innvendig oppdeling. Åstaket er tekket med profilerte metallplater og mangler takrenner. Takoverbygg ved inngang, kun vurdert etter omtale og på avstand. Det er ikke innlagt elektrisk kraft til bygget. Teknisk verdi settes til kr.400.000,- nedskrevet med 90 % etter alder, brukbarhet og tilstand derav blir nedskrevet gjenanskaffelse pris på kr. 40.000,-
