Gravbergsvegen 4249, 2438 GRAVBERGET

**GRAVBERGET**

# Oppfyll idyllen på Finnskogen !

| Tilstandsrapport ..... | 77 |

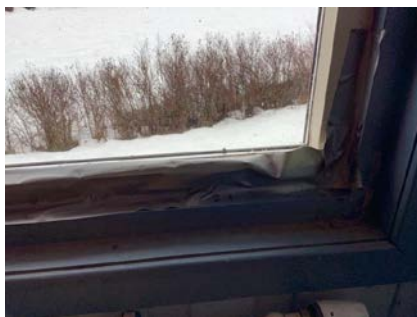
Et vindu er tapet igjen på innsiden.

Reparasjon eller utskifting av vindu med blyglass,  
Utskifting av vindu som er tett fra innside og utside.

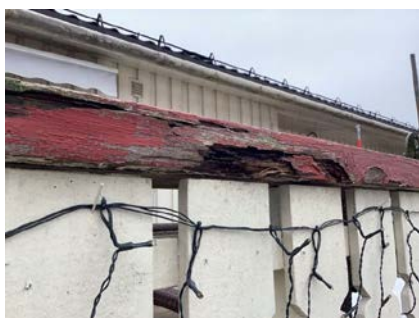
Eksempel på råte i toppbord.
