# Tilstandsrapport

Boligbygg med flere boenheter

Solvangvegen 45B , 5519 HAUGESUND

Befaringsdato: 17.11.2025

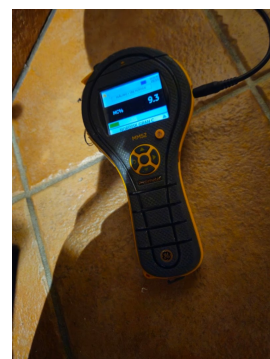
### Tilliggende konstruksjoner våtrom

Hulltaking er foretatt uten å påvise unormale forhold. Hulltaking er foretatt ved/i vegg mellom bad og toalettrom. Fuktkvotemåling (vekt%) i konstruksjonen ble målt til 9,3.
