Kampenvegen 1, 2850 LENA

**Tiltalende og koselig  
selveierleilighet i 1. etasje - 2  
soverom - kort veg til  
sentrumsfasiliteter og turområder.**

| Tilstandsrapport ..... | 36 |

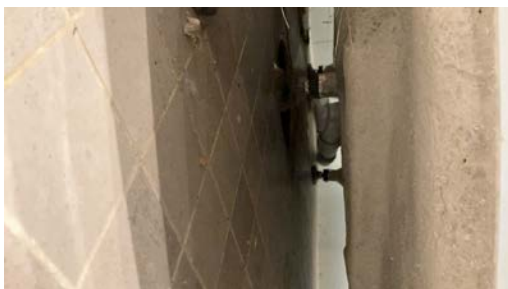
## ETASJE > BAD

### ! TG 1 Sanitærutstyr og innredning

Baderomsinnredning med glatte fronter. Heldekkende servant med to nedfelte kummer og to ett-greps blandebatterier. Speil over. Downlights i himling. Dusjkabinett. Vegghengt toalett. Opplegg/plass til vaskemaskin.

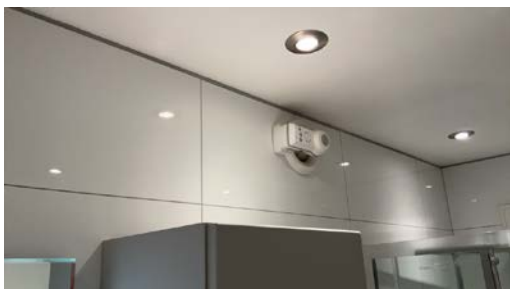
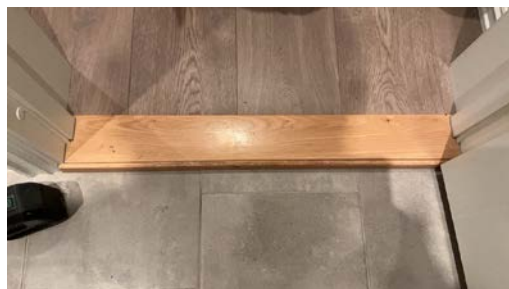
## ETASJE > BAD

### TG 1 Ventilasjon

Mekanisk avtrekk. Ventil på vegg. Tilluft i dør.

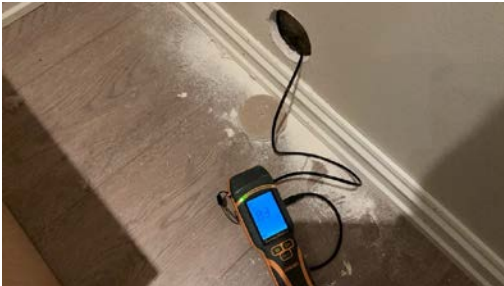
## ETASJE > BAD

### TG 0 Tilliggende konstruksjoner våtrom

Hulltaking er foretatt og det er ikke påvist unormale forhold.
