Tilstandsrapport

Boligbygg med flere boenheter
-

Jernbaneveien 37 , 1369 STABEKK
-

Befaringsdato: 14.04.2026

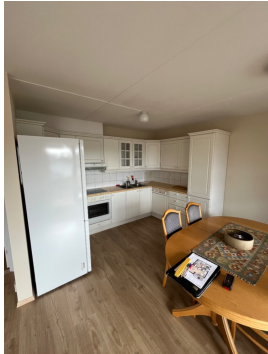
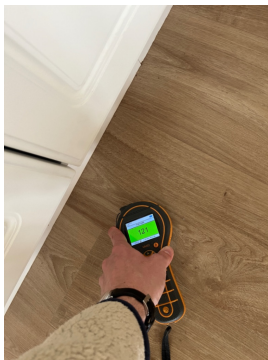
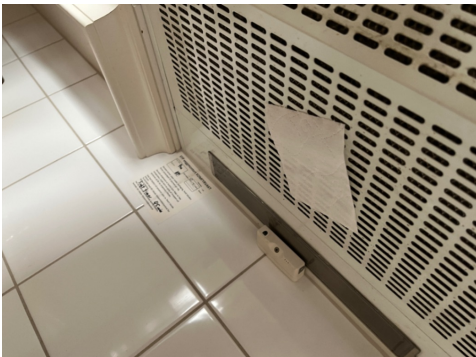
ETASJE 4 > STUE/KJØKKEN

TG 1 Avtrekk

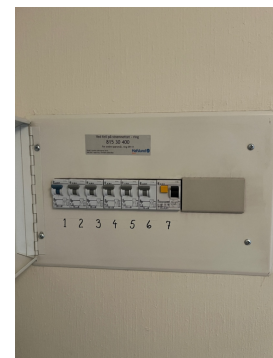
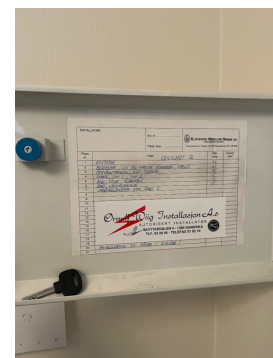
Inntak og sikringsskap

10. Er det tegn på at kabelinnføringer og hull i inntak og sikringsskap ikke er tette, så langt dette er mulig å sjekke uten å fjerne kapslinger?
Nei
11. Finnes det kursfortegnelse, og er den i samsvar med antall sikringer?
Ja
12. Foreta en helhetsvurdering av det elektriske anlegget, dets alder, allmenne tilstand og fare for liv og helse. Bør det elektriske anlegget ha en utvidet el-kontroll?
Ja Det bør foretas en utvidet elkontroll da det ikke foreligger samsvarserklæringer for arbeider etter 1999, samt at det ikke foreligger dokumentasjon på kontroll fra det lokale el-tilsynet innenfor de siste 5 år.
