# Tilstandsrapport

Hjeramoen 32 B, 2072 DAL

Befaringsdato: 24.06.2024

Oppdragsnr.: 19291-1863

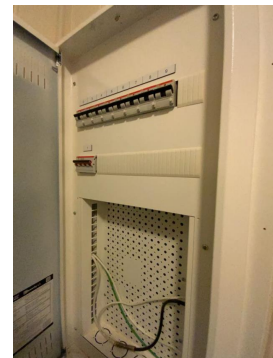
10. Er det tegn på at kabelinnføringer og hull i inntak og sikringskap ikke er tette, så langt dette er mulig å sjekke uten å fjerne kapslinger?  
**Nei**
11. Finnes det kursfortegnelse, og er den i samsvar med antall sikringer?  
**Nei**
12. Foreta en helhetsvurdering av det elektriske anlegget, dets alder, allmenne tilstand og fare for liv og helse. Bør det elektriske anlegget ha en utvidet el-kontroll?  
**Ja Kursbetegnelse bør innhentes eller lages på nytt av elektriker.**
