# Tilstandsrapport

Rekkehus

Rugdeveien 44, 3617 KONGSBERG

Befaringsdato: 02.04.2025

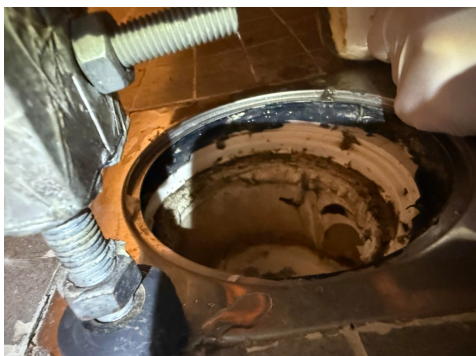
Det er plastsluk og smøremembran med ukjent utførelse.

Årstall: 2018 Kilde: Eier

- Installering av tett dusjkabinett anbefales.
- Overvåk tilstanden jevnlig. For å få tilstandsgrad 0 eller 1 må slukløsningen skiftes ut og sannsynligvis må også membransjiktet skiftes/utbedres. Det er imidlertid vanskelig å si noe om tidspunktet for når dette er nødvendig.
- Overvåk tilstanden jevnlig. For å få tilstandsgrad 0 eller 1 må tettesjiktet skiftes ut, men tidspunktet for når dette er nødvendig er vanskelig å si noe om.

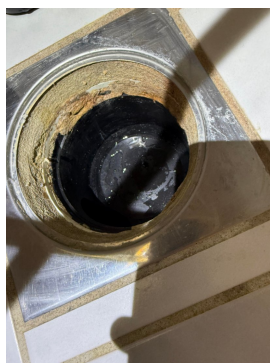
## UNDERETASJE > BAD

Badet i underetasjen viser tegn til slitasje, med avvik i fallforhold og membranløsninger, og det anbefales helhetlig vurdering med tanke på renovering.

**Kostnadsestimat: 50 000 - 100 000**

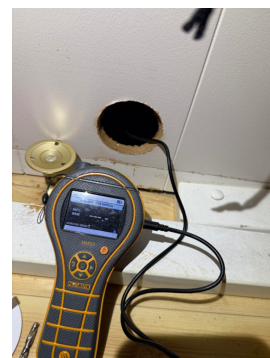
## UNDERETASJE > VASKEROM

Hulltaking er foretatt uten å påvise unormale forhold. Hulltaking er foretatt ved/i under trappen. Fuktkvotemåling (vekt%) i konstruksjonen ble målt til 0.

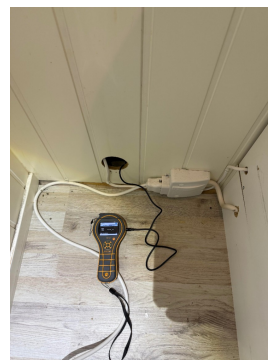
## KJØKKEN

Hulltaking er foretatt uten å påvise unormale forhold. Hulltaking er foretatt ved/i kjøkkenet. Fuktkvotemåling (vekt%) i konstruksjonen ble målt til 0.

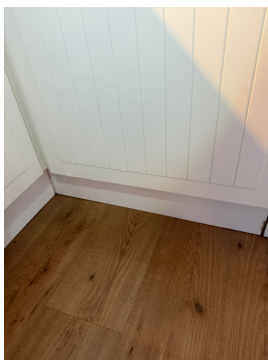
ETASJE > KJØKKEN/STUE

Bildet viser svellesskader på fronter.

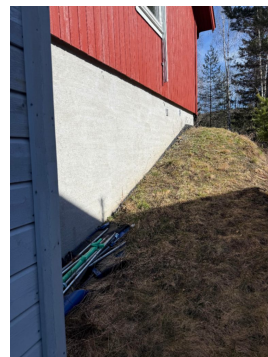
Det er grunnmursplast på utvendig mur. Takvann ledes til terreng og dreneringsrør
