# Tilstandsrapport

Fritidsbolig

Korgfjellvegen 473 E, 8672 ELSFJORD

Befaringsdato: 26.06.2025

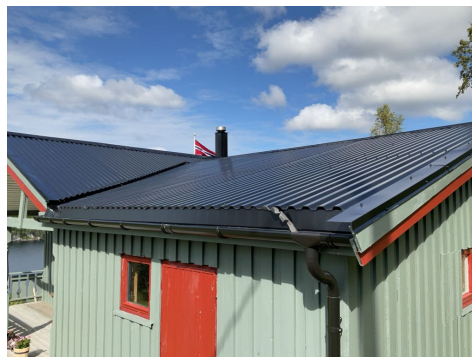
Tettelst i ned kant av plater er løsnet

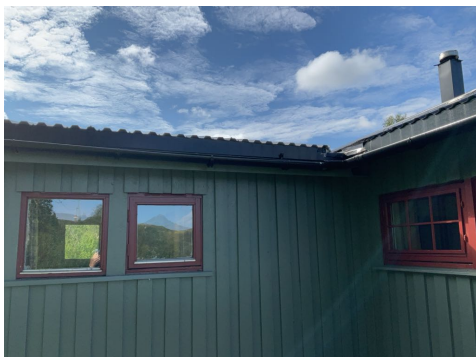
Provisorisk tetting av skjøt, Takfotbedlag er ikke ført ned i takrenne

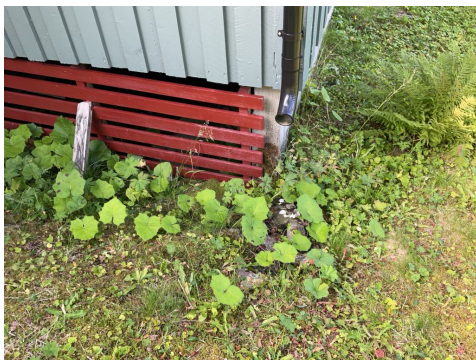
Taknedløp er ført ned mot terreng.

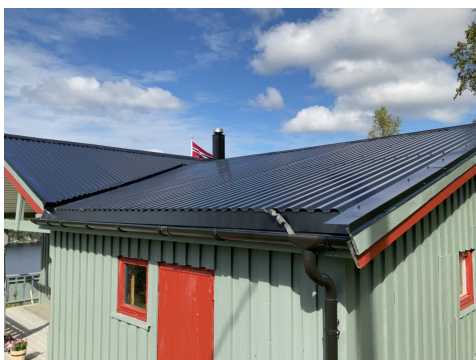
Noe nedbøying av tak på tilbygg.

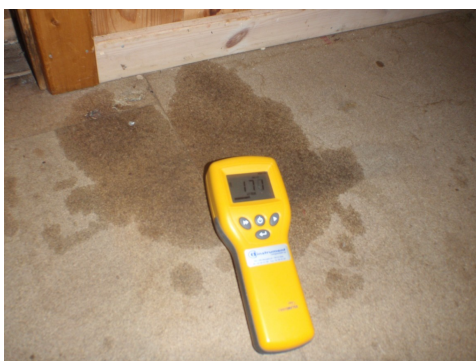
Kun sponplater på gulv i gang/bi-inngang. Søl etter olje/ukjent veske.

Ferdigstillelse av overflate, komplettering av listverk og plater.

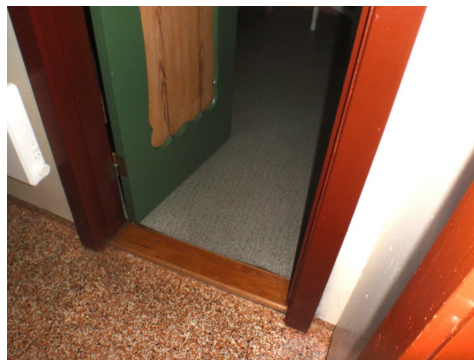
Løst belegg på soverom

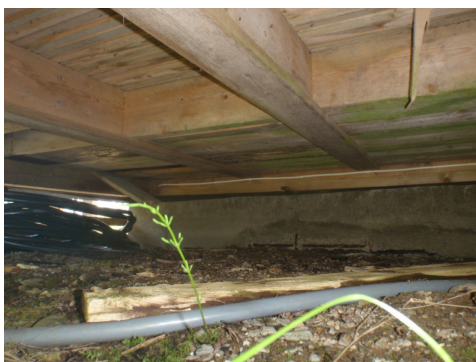
Deler av gulv i tilbygg ved bi-inngang i sørøstlig hjørne av tilbygget er uisolert

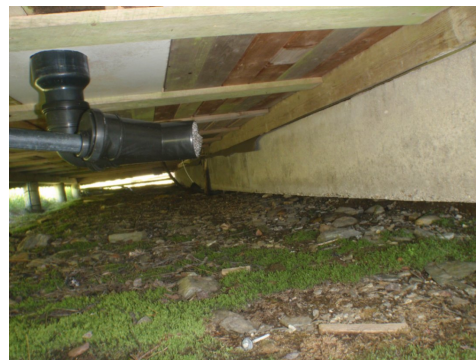
Avløp er frakoblet og tettet.

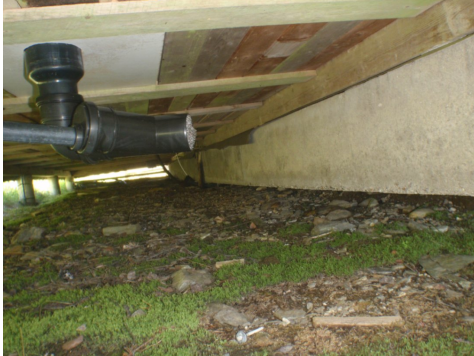
Avløp fra sluk fra rom med dusjkabinett, er plugget

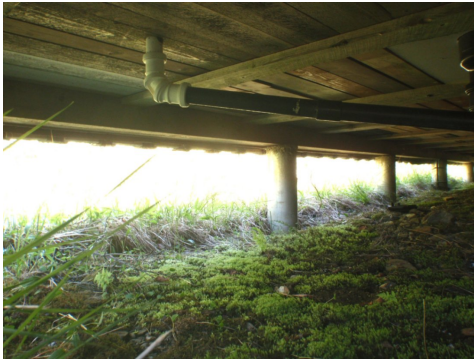
Avløp fra dusjkabinett/ servant er plugget
