Korgfjellvegen 473E, 8672 ELSFJORD

**Fritidsbolig med naturskjønn  
beliggenhet og gode solforhold -  
Innlagt strøm og Cinderella toalett**

| Tilstandsrapport ..... | 43 |

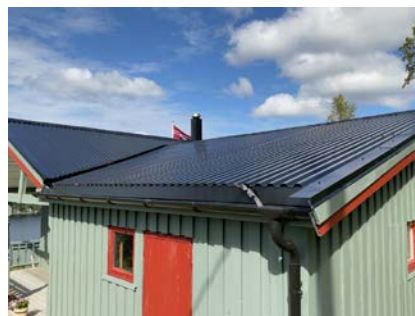
Avvik: Det er påvist bulker i enkelte metallplater på takteking. Tettelist i ned kant av plater er løsnet, Ujevnheter mellom mønekam og takplater.

Tettelist i ned kant av plater er løsnet

- Det må foretas lokal utbedring.

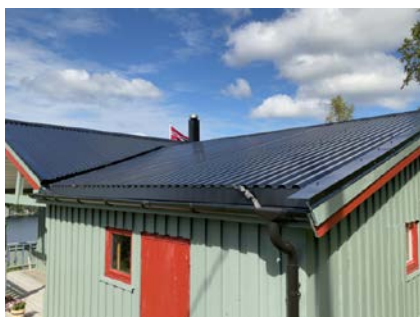
Noe nedbøying av tak på tilbygg.

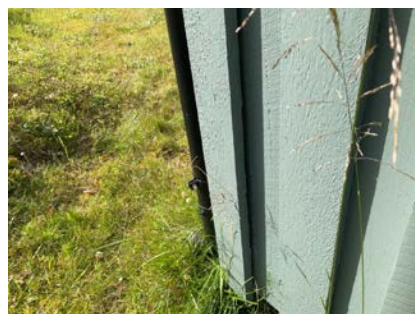
Løsnet stående trekledning.

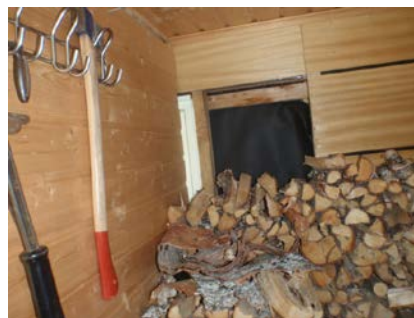
Manglende ferdigstillelse av overflater.

Ferdigstillelse av overflate, komplettering av listverk og plater.

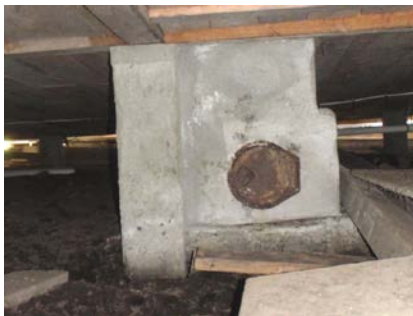
Løst trevirke i nærhet av sotluke må fjernes

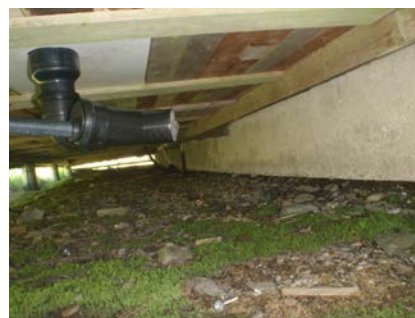
Avløp er frakoblet og tettet.

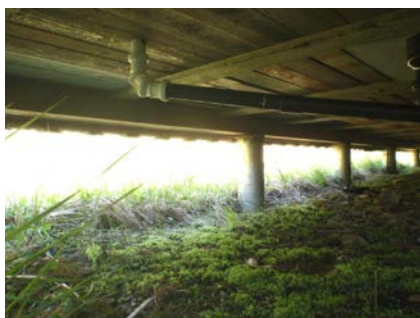
Avløp fra dusjkabinett/ servant er plugget
