Tilstandsrapport

Enebolig

Vandugveien 34 A, 1850 MYSEN

Befaringsdato: 21.08.2024

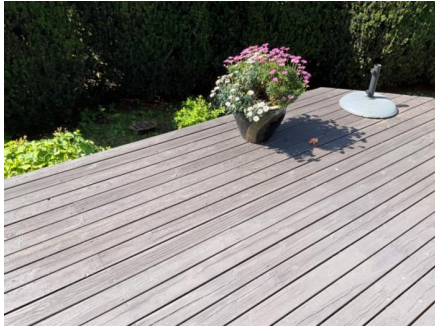
- Påvist skjevheter i terrassen, som følge av for dårlig grunnarbeid/fundamentering.
- Påvist dels værslitt trevirke/tørkesprekker, som følge av elde. Også påvist sprekker i fliser utvendig.
- Rekkverkshøyde til balkong er målt til under 1 meter, som er dagens krav til rekkverk. Rekkverket er dog iht. krav ved oppføringstidspunktet.

- Det må foretas tiltak for å lukke avviket.
- Det er ikke krav om utbedring av rekkverkshøyde opp til dagens forskriftskrav.

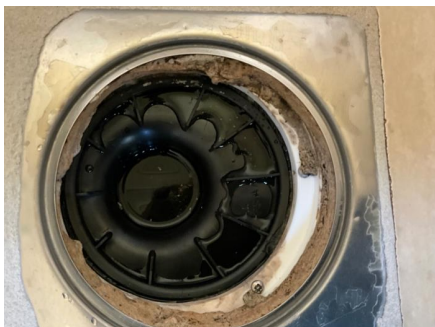
Vurdering av avvik:

- Overvåk tilstanden jevnlig. For å få tilstandsgrad 0 eller 1 må tettesjiktet skiftes ut, men tidspunktet for når dette er nødvendig er vanskelig å si noe om.
- Sluket må sjekkes og rengjøres jevnlig.
- Installering av tett dusjkabinett anbefales.

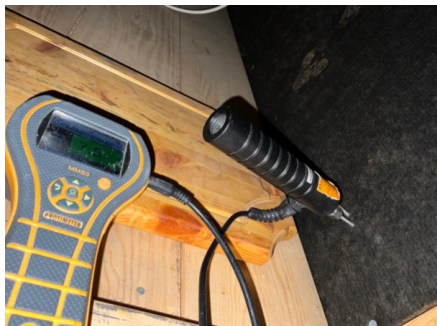
Hulltaking er ikke foretatt, da badet nesten ikke har vært i bruk. Det er dog foretatt fuktmåling i vegg ved hjelp av et Protimeter, uten at det ble påvist unormale forhold.
