# Tilstandsrapport

📍 Galeioddveien 44, 3770 KRAGERØ

# gnr. 33,33, bnr. 85,239, snr. 0,0

Rapportdato: 14.02.2024

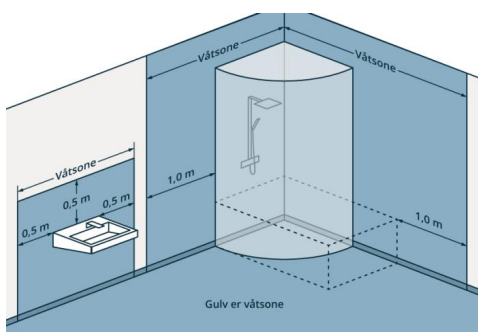
### 1. ETASJE > BAD/VASKEROM

## ! TG 3 Overflater Gulv

- Det er påvist avvik i fallforhold til sluk i forhold til krav i forskrift på byggetidspunktet.

- Våtrommet fungerer med dette avviket.

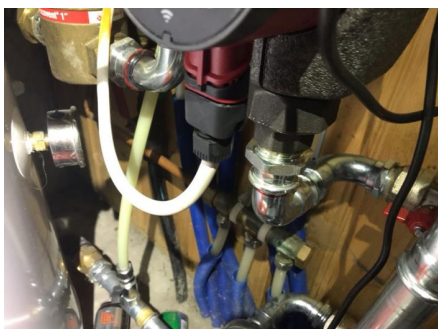
Det er vannrør av plast (pex).

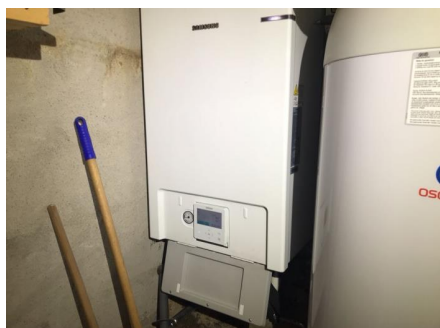
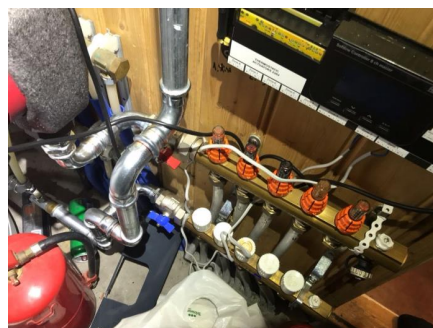
## ! TG 1 Vannbåren varme

Det er vannbåren gulvvarme og luft til vann varmepumpe. Vurdering av tilstanden til oppvarmingsanlegget, herunder tanker og pumper krever spesialkompetanse- og utstyr og er ikke utført av takstmannen. Tilstandsgrad er kun satt mht. alder på anlegget.
