# Tilstandsrapport

Boligbygg med flere boenheter

Sportsveien 24 C, 3224 SANDEFJORD

Rapportdato: 28.12.2025

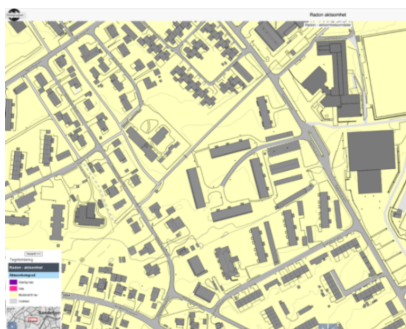
Området viser moderat til lave verdier mht til radon iflg. NGU.

- Det bør gjennomføres radonmålinger.

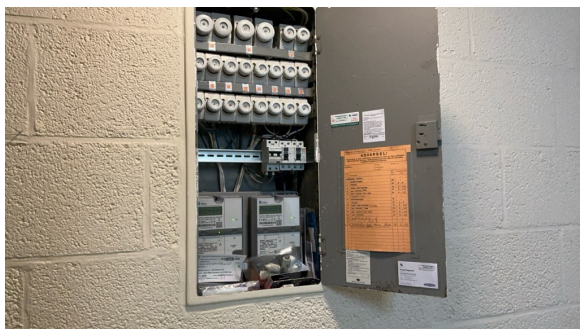
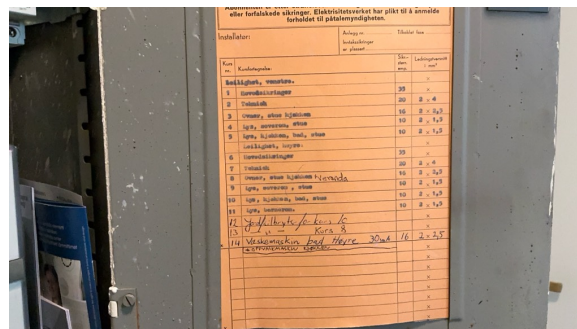
Det foreligger kursfortegnelse, men takstingeniør er usikker på om den stemmer, da anlegget omfatter to leiligheter. Undersøkelsen er basert på synlige forhold uten demontering av utstyr, og takstingeniør har ikke elektrofaglig utdannelse.
