Monsrudvegen 433, 2265 NAMNÅ

Befaringsdato: 21.03.2023

# Tilstandsrapport

## ENEBOLIG

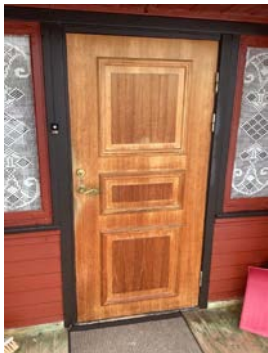
! TG 2

Entredør av tre.

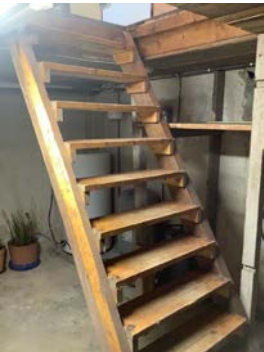
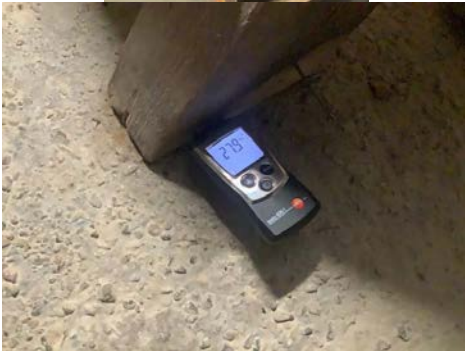
forskriftskrav. Det er ikke montert rekkverk. Nederste del av trapp har fuktinnhold på over 30 vektprosent. Det er fare for at sopp- og råteskader kan oppstå.

- Åpninger mellom trinn i innvendig trapp er større enn dagens forskriftskrav.
- Det er ikke montert rekkverk.

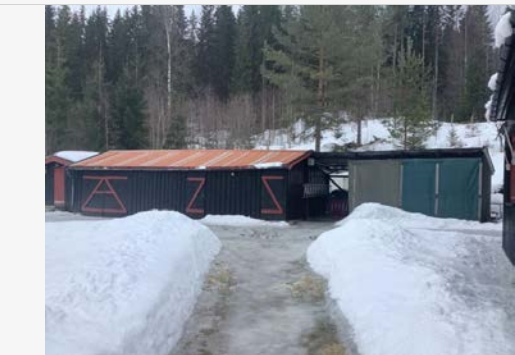
## Garasje

Ringmur av betong. Noe støpt gulv og noe tregulv. Vegger av reisverk og tak av sperretak. Fasader er kledd med tømmermannskledning og tak er tekket med takplater av metall. Takrenner av metall. Tilbygget med stolpebygg med tak og enkle vegger. Innvendig er det hovedsakelig åpne konstruksjoner. Bygget har innlagt strøm. Kraftige skader og setninger på ringmur og betonggulv. Skjevheter på bygget og etterslep på vedlikehold.
