Mabel Sandbergs veg 16, 2315 HAMAR

**STORHAMAR**

## Nøkkelinformasjon

**Salgsobjekt:** Enebolig  
**Eierform:** Eiet  
**Byggeår:** 1947  
**BRA-i/BRA Total** 186 m<sup>2</sup>/214 m<sup>2</sup>  
**Tomtstr.:** 1197.1 m<sup>2</sup>  
**Soverom:** 4  
**Gnr./bnr.** Gnr. 1, bnr. 1281  
**Oppdragsnr.:** 1213250187

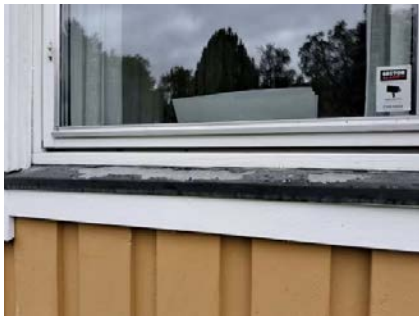
Det registreres enkelte værslitte vannbrettbeslag.

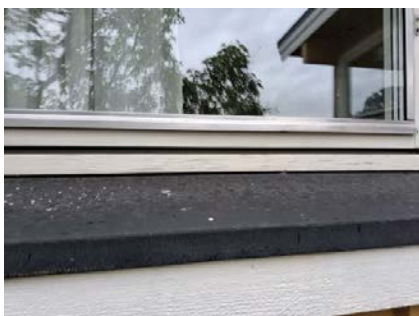
Enkelte vinduskarmer er værslitte.

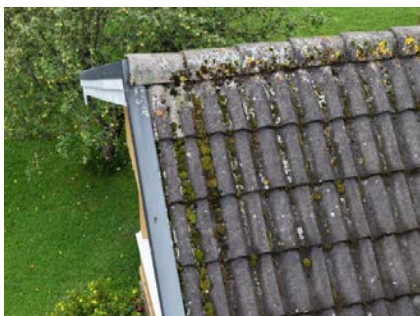
Symptomer på slitasje og elde er registrert, selv om det ikke ble observert tegn på lekkasjer eller skader. Det registreres moderate mengder mosevekster på yttertaket, noe som forkorter levetiden på taktekingen. Det registreres slitasje og avflasset belegg på beslag, forholdet påvirker brukstiden til beslagene negativt. Papptekking har passert 15 år og tettheten i tiden som kommer er usikker. Takstein med underlagspapp og lekter har passert 30 år og tettheten i tiden som kommer er usikker.

Det registreres mosevekst på taktekingen.

Basert på ovennevnte forhold anbefales jevnlig ettersyn slik at tiltak kan iverksettes ved behov.

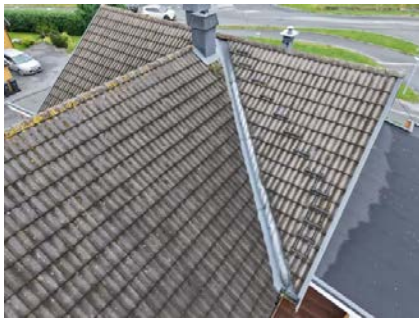
Det er etablert takstige til pipe.

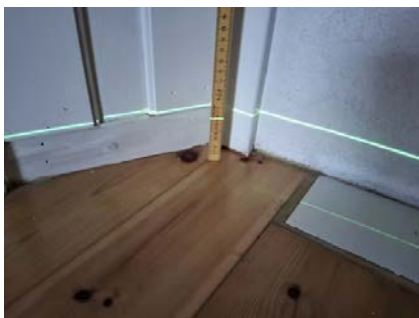
Etasjeskiller er kontrollert med nivelleringslaser.

Det vurderes at det ikke er behov for umiddelbare tiltak, men ved eventuell legging av nytt gulv som stiller krav til planhet av underlaget, bør avretting påregnes.

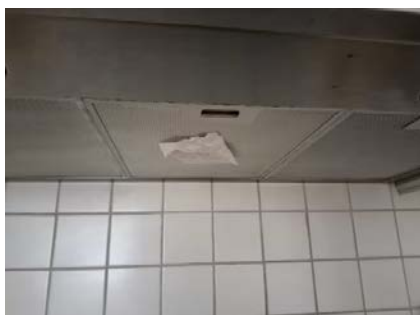
Avtrekkseffekt er testet med papir.

Kjøkkenventilatoren er testet med papir og det registreres sug i kanalen.

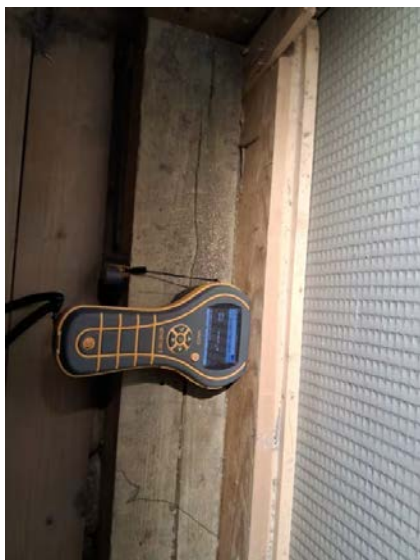
Gulvet har fall til sluk, men dette er mindre enn referansenivået. Det registreres svakt fall til sluk.

Bilde fra fuktmåling i vegg tilstøtende våtsone.

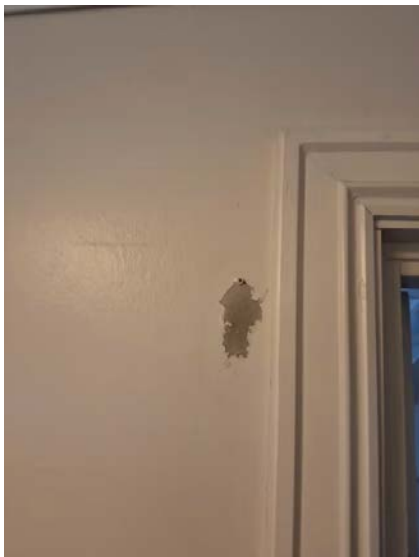
Slitasje på veggflater.

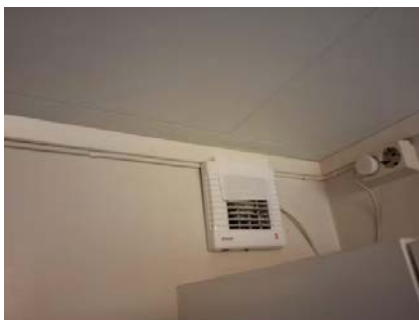
Avtrekkseffekt er testet med papir.

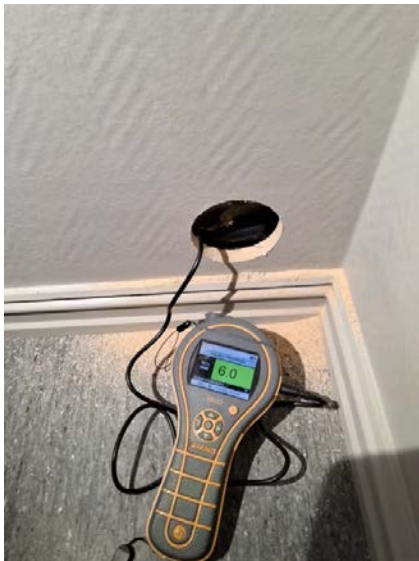
Bilde fra fuktmåling i veggkonstruksjon tilstøtende våtsone.
