# Tilstandsrapport

Tomannsbolig

Ringtrostvegen 20 A, 2032 MAURA

Befaringsdato: 07.10.2025

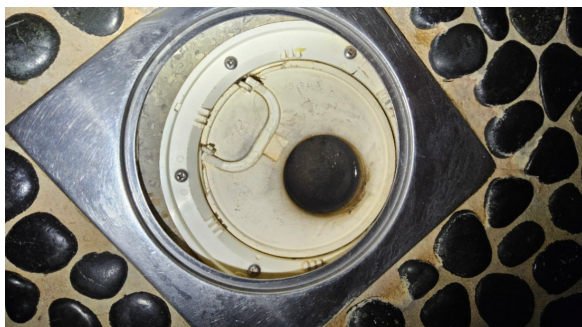
## 1.ETASJE > BAD

### TG 0 Tilliggende konstruksjoner våtrom

Hulltaking er foretatt uten å påvise unormale forhold. Hulltaking er foretatt i garderobe. Fuktkvotemåling (vekt%) i konstruksjonen ble målt til under 6%.

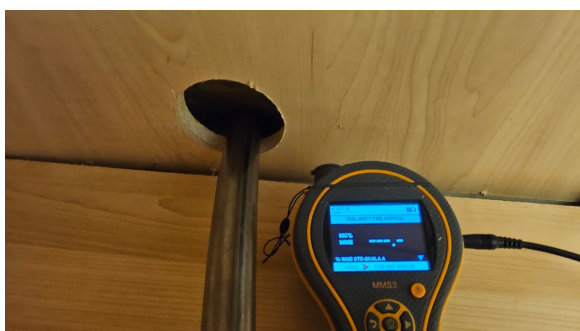
## 1.ETASJE > VASKEROM

Det er sprekker i skjøter på tapet.

- Det er påvist at gulvoverflaten har sprekker.

- Sprekker i et vinylbelegg kan føre til at vann trekker ned i gulvkonstruksjonen med påfølgende fukt/råteskader.

Tapet må festes for å lukke avviket.

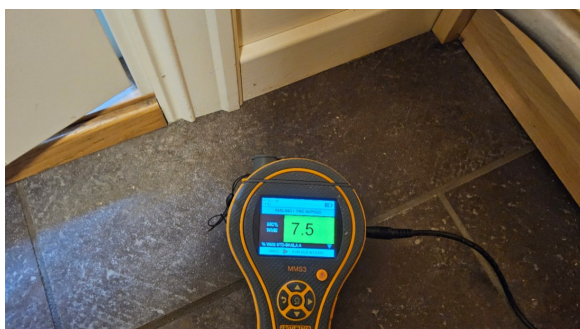
## 2. ETASJE > BAD

- Det er påvist at flisfuger har riss/sprekker.
- Det er påvist avvik i fallforhold til sluk i forhold til krav i forskrift på byggetidspunktet.

- Det må gjøres nærmere undersøkelser. Manglende membran/tettesjikt medfører risiko for lekkasjer og fukt i konstruksjonen.
  - Det må innhentes dokumentasjon.
  - Det er viktig å merke seg at levetiden til en membran varierer basert på kvalitet, installasjon og bruk. Eldre membraner kan bli sprø og sprekke opp, noe som fører til at de mister sin vanntettende funksjon. Dette kan resultere i vannlekkasjer gjennom vegger og gulv og fuktskader.
- Slukrist må forskriftsmessig festes til underlaget.

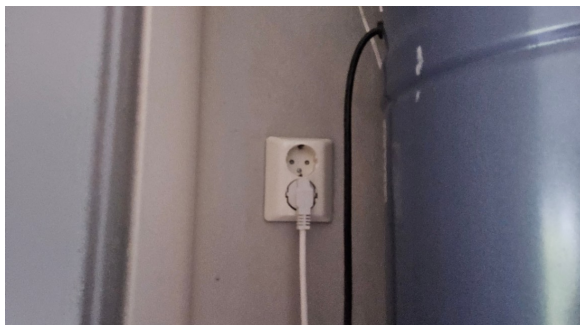
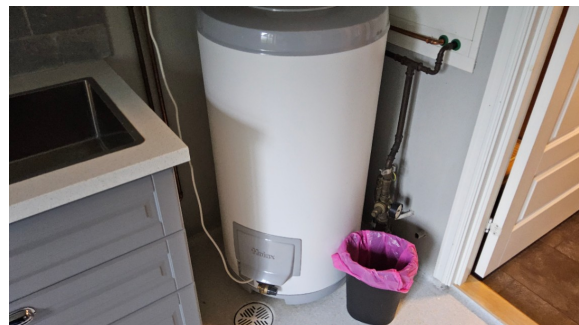
## TG 2 Eldre modell

Varmtvannstanken er på ca. 200 liter.

- Det er ikke behov for utbedringstiltak siden tanken fungerer i dag, men ut ifra alder kan skader plutselig oppstå på eldre tanker.
