Ringrostvegen 20 A og B, 2032 MAURA

**Innholdsrik boligeiendom med 2 boenheter, dobbel garasje, stor hage med basseng, drivhus og uteplass - 7 soverom og 3 bad!**

| Tilstandsrapport ..... | 43 |

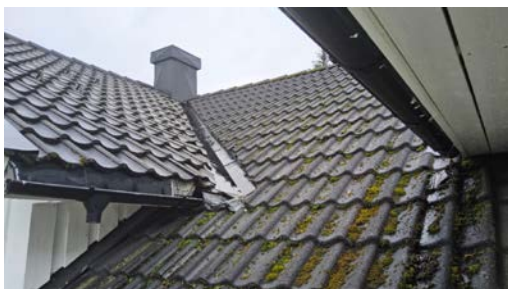
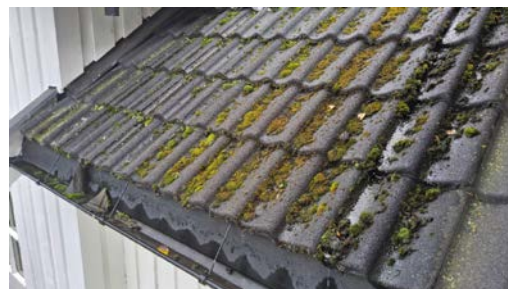
- Knekte takstein må skiftes.

Mose må fjernes fra tekking.

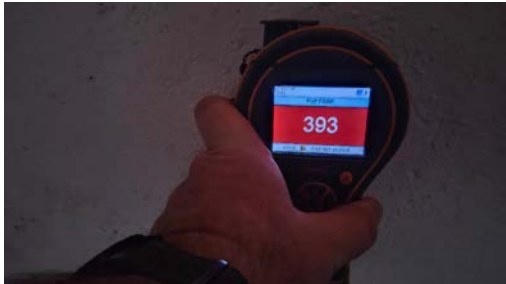
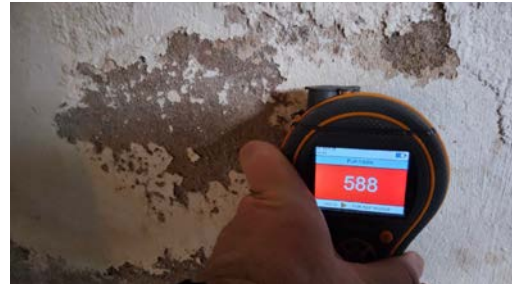
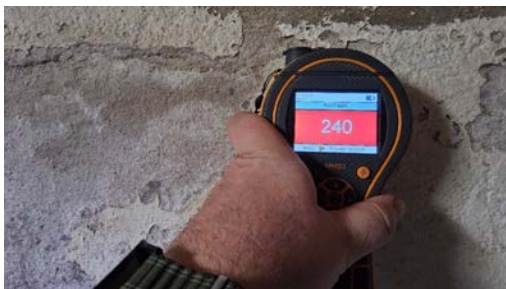
## TG 3 Rom Under Terreng

- Det er påvist indikasjoner på noe fuktgjennomtrenging inn i kjellermur.

- Det påviste fuktnivå gir grunn til å overvåke konstruksjonen jevnlig for å se utvikling over tid, og eventuelt foreta tiltak for å unngå fuktskader.

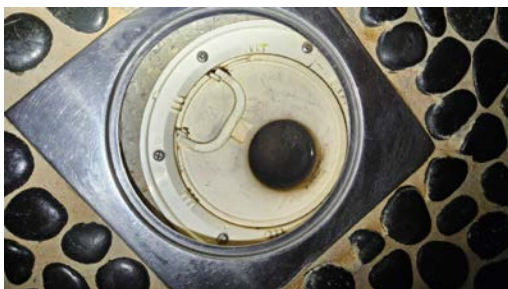
- Det er viktig å merke seg at levetiden til en membran varierer basert på kvalitet, installasjon og bruk. Eldre membraner kan bli sprø og sprekke opp, noe som fører til at de mister sin vanntettende funksjon. Dette kan resultere i vannlekkasjer gjennom vegger og gulv og fuktskader.
- Det må innhentes dokumentasjon. Manglende membran/tettesjikt medfører risiko for lekkasjer og fukt i konstruksjonen.

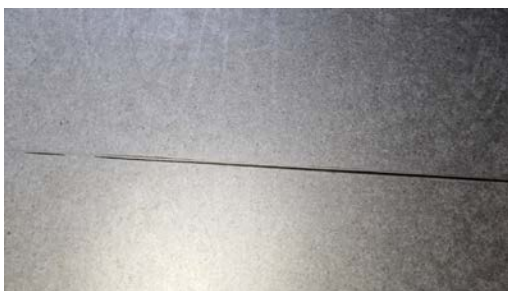
- Det er påvist at gulvoverflaten har sprekker.

- Sprekker i et vinylbelegg kan føre til at vann trekker ned i gulvkonstruksjonen med påfølgende fukt/råteskader.

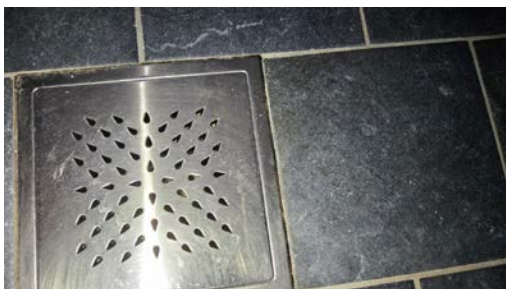
- Det er påvist at flisfuger har riss/sprekker.
- Det er påvist avvik i fallforhold til sluk i forhold til krav i forskrift på byggetidspunktet.

- Til tross for avviket i fall/høydeforskjell til sluk, vil gulvet fortsatt kunne lede vann mot sluket, men med redusert effektivitet. Dette kan potensielt øke risikoen for vannansamling i enkelte områder av badet.
- Et bad med manglende/ redusert fall til sluk blir mindre funksjonelt og sikkert for brukeren. Dette kan medføre stående vann på gulvet, vann som ikke ledes effektivt til sluket, økt risiko for at vann renner ut av rommet og redusert sklisikkerhet på gulvet.
- Fuger bør skiftes ut.

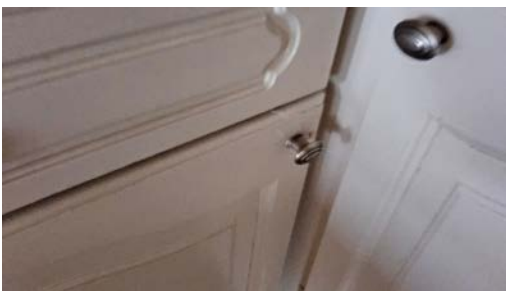
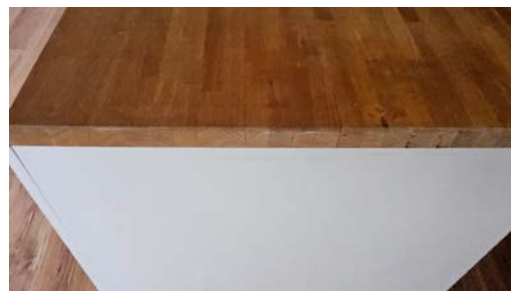
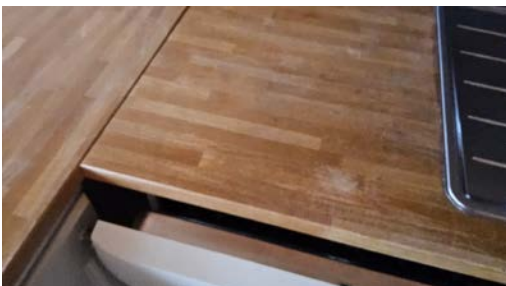
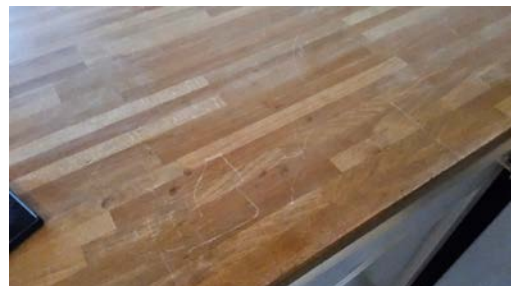
- Det er påvist at overflater har noe skader.

- Overflater må utbedres eller skiftes.

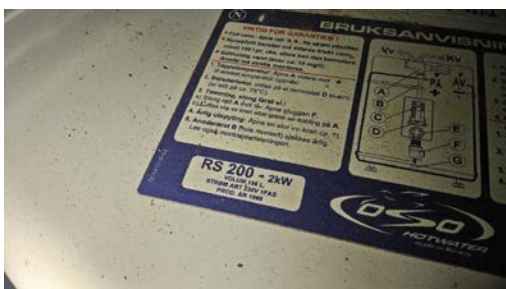
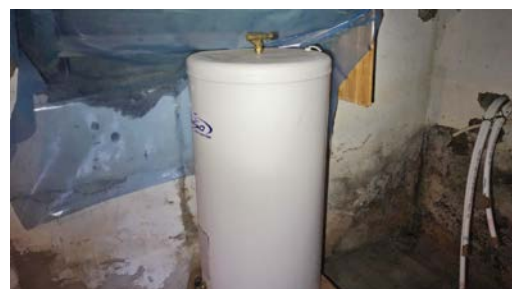
- Det er ikke behov for utbedringstiltak siden tanken fungerer i dag, men ut ifra alder kan skader plutselig oppstå på eldre tanker.

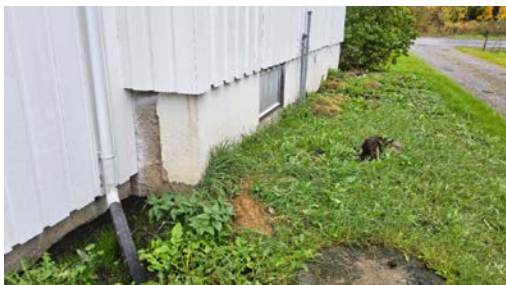
### TG 2 Grunnmur og fundamenter

- Grunnmuren har sprekkdannelse.

- Lokal utbedring må utføres.
